# Tilstandsrapport

Enebolig

Skuggabergvegen 57, 5545 VORMEDAL

Befaringsdato: 02.10.2025

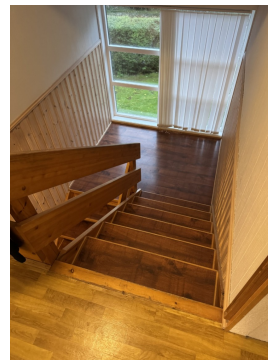
Det bør monteres håndløper på vegg i trappeløpet for å ivareta sikkerhet og brukervennlighet. Manglende håndløper øker risikoen for fall og personskader, spesielt for barn, eldre og personer med nedsatt bevegelighet.

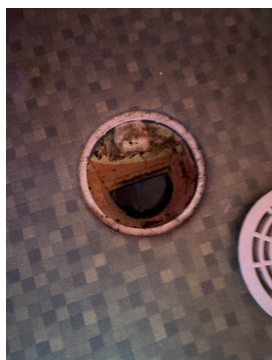
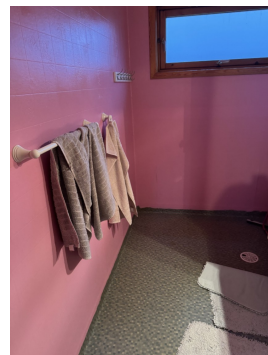
Manglende oppgradering medfører økt risiko for fuktskader og lekkasjer, noe som kan føre til omfattende skader på tilstøtende konstruksjoner.

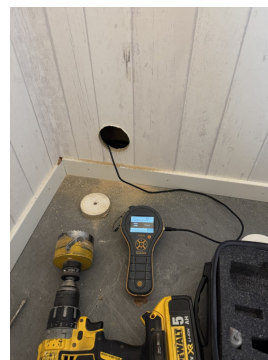
#### TG 0 Tilliggende konstruksjoner våtrom

Det er utført hulltaking mot våt sone, og det er ikke indikert avvik i vegg. Normale fuktmålinger i treverk ligger på 7,5-12.5

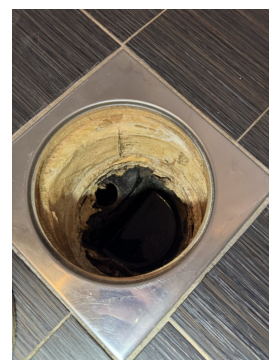
Det bør fremskaffes dokumentasjon på utførelse av membran og sluk. Mangelfull utførelse rundt rørgjennomføringer og eldre membran medfører økt risiko for fukttinntrengning og skader i konstruksjonen. Tiltak for utbedring bør vurderes for å redusere risiko for lekkasjer og følgeskader.

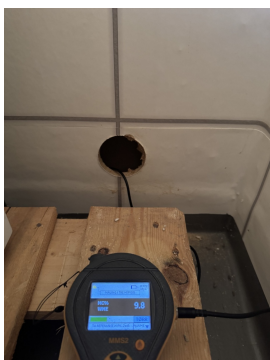
### ! TG 0 Tilliggende konstruksjoner våtrom

Det er utført hulltaking mot våt sone, og det er ikke indikert avvik i vegg. Normale fuktmålinger i treverk ligger på 7,5-12,5

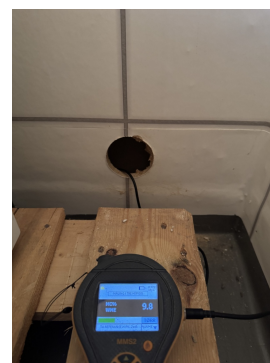
### ! TG 0 Tilliggende konstruksjoner våtrom

Det er utført hulltaking mot våt sone, og det er ikke indikert avvik i vegg. Normale fuktmålinger i treverk ligger på 7,5-12,5
