Tilstandsrapport

Boligbygg med flere boenheter

Dyrgravveien 20 C, 3617 KONGSBERG

Befaringsdato: 16.12.2024

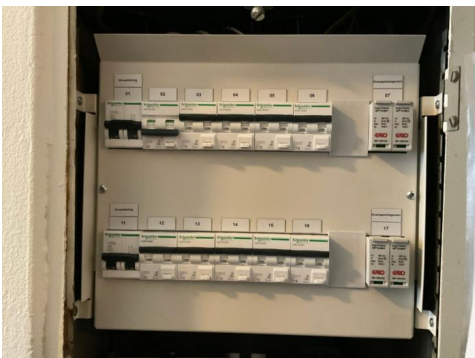
Inntak og sikringskap

2. Foreta en helhetsvurdering av det elektriske anlegget, dets alder, allmenne tilstand og fare for liv og helse. Bør det elektriske anlegget ha en utvidet el-kontroll?
Ja Det anbefales el-sjekk da det er mer enn 5 år siden forrige sjekk.
