# Tilstandsrapport

Fritidsbolig

Villmarksveien 3340, 8647 BLEIKVASSLIA

Befaringsdato: 31.10.2025

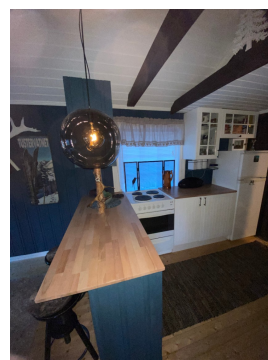
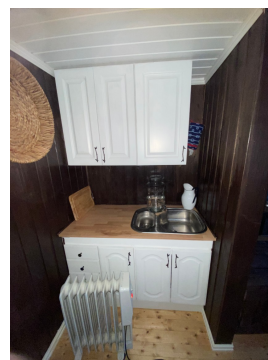
## ! TG 1 Overflater og innredning

Kjøkkenet har furugulv, paneling på vegger og i tak. Kjøkkenet har innredning med profilerte fronter av 2 ulike typer. Benkeplaten er av heltre eik med 2-kums benkebeslag. Det var ved befaringen kjøøl/fryse-skap og komfyr.

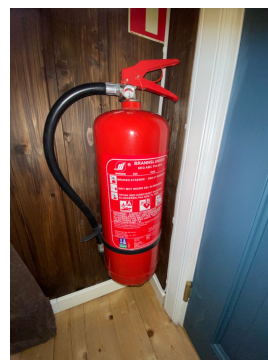
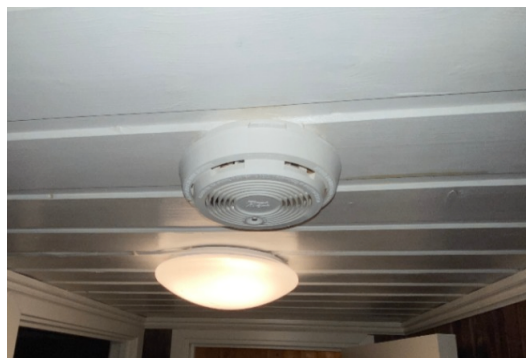
Hytta har det nødvendige utstyr som er pålagt av forskriftskrav.

1. Er det mangler for brannslukningsutstyr i boligen iht. forskriftskrav på søknadstidspunktet, men minst Byggeforskrift 1985?  
**Nei**
2. Er det skader på brannslukningsutstyr eller er apparatet eldre enn 10 år?  
**Nei Brannslukningsapparat er fra 2018.**
3. Er det mangler på røykvarsler i boligen iht. forskriftskrav på søknadstidspunktet, men minst Byggeforskrift 1985?  
**Nei**
4. Er det skader på røykvarslere?  
**Nei**

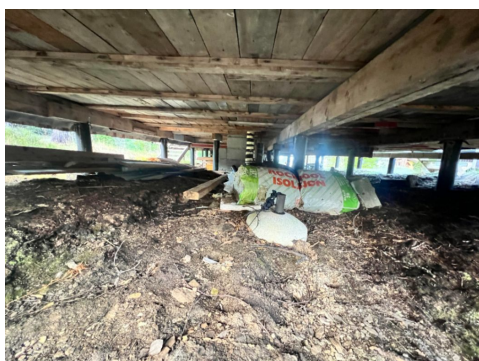
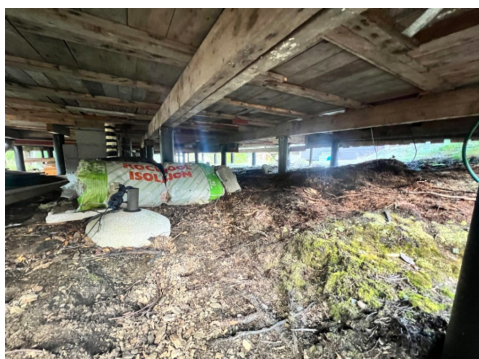
## ! TG 1 Grunnmur og fundamenter

Hytta er fundamentert på pilarer av betong. Trebjelkelag med stubbegulv av bord.
