# Tilstandsrapport

Boligbygg med flere boenheter

Vikavegen 60 , 7340 OPPDAL

Befaringsdato: 09.12.2025

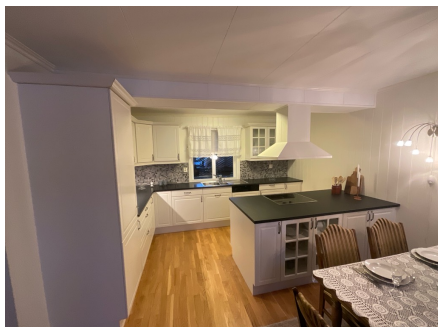
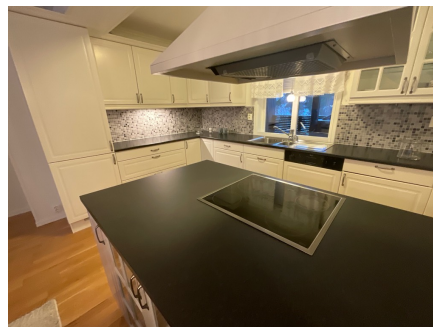
#### TG 1 Overflater og innredning

Kjøkkenet har innredning med profilerte fronter. Benkeplaten er av laminat. Det er integrert kjøl/fryseskap, oppvaskmaskin, platetopp og stekeovn. Innredningen fremstår med normal funksjon.

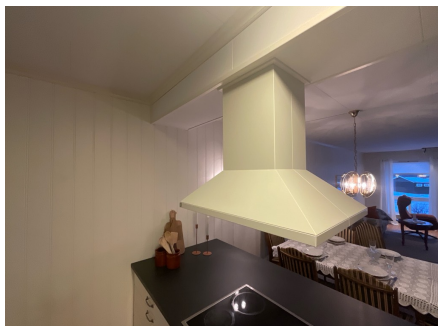
### 2.ETASJE > STUE/KJØKKEN

#### TG 1 Avtrekk

Det er kjøkkenventilator med avtrekk ut. Ventilatoren fremstår med normal funksjon.
