Tilstandsrapport

Enebolig

Torpebergveien 39, 1658 TORP

Befaringsdato: 16.03.2026

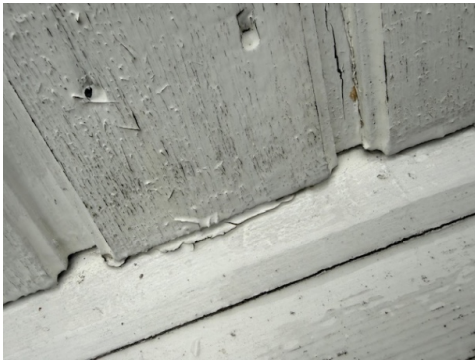
Ingen eller liten lufting i nedre kant av kledning var en vanlig utførelsesmåte på oppføringstidspunktet og i tråd med datidens byggeskikk. Krav til lufting og fuktsikring har blitt skjerpet i senere tid, og forholdet vurderes derfor opp mot dagens anbefalinger.

- Uten tilstrekkelig lufting bak bordkledningen kan fuktighet som trenger inn bak bordene eller gjennom veggen innenfra ikke tørke opp. Dette skaper ideelle forhold for råtesopp og muggvekst.
- Lokal utbedring/utskiftning bør utføres.

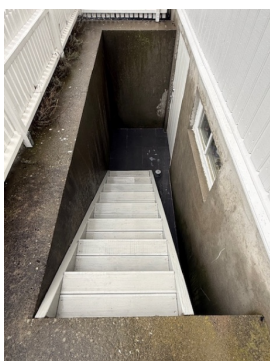
TG 1 Utvendige trapper

Utvendig trapp til inngang i kjeller.

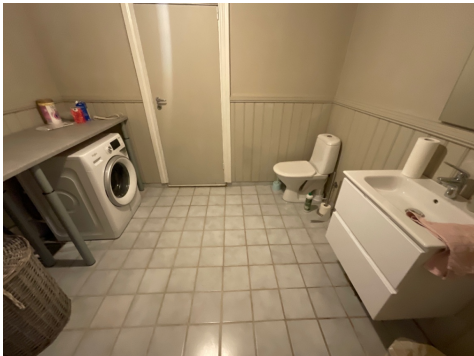
KJELLER > VASKEROM

Dersom våtrommet skal tilfredsstillе dagens forskrift må det totalrenoveres. Alle forhold med tettesjikt, våtsone, sluk m.m. må dokumenteres.

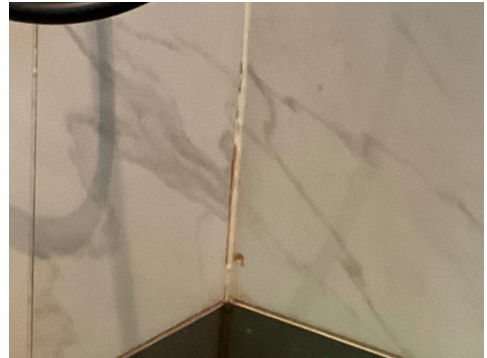
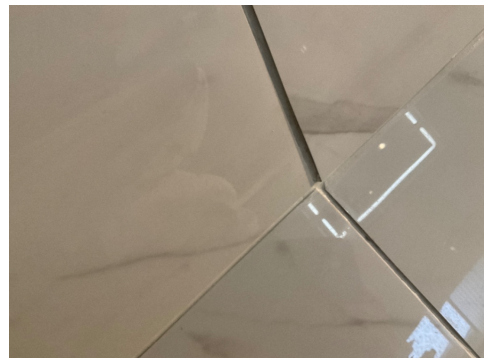
1. ETASJE > BAD

Flislagt gulv med elektriske varmekabler. Fallforhold til sluk er målt til ca. 40 mm fra topp membran til topp av slukrist.

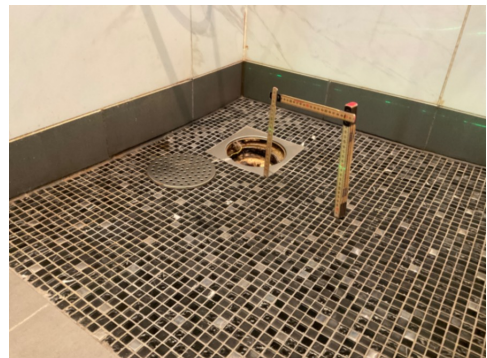
1. ETASJE > BAD

Fuktmåler viser normale verdier.

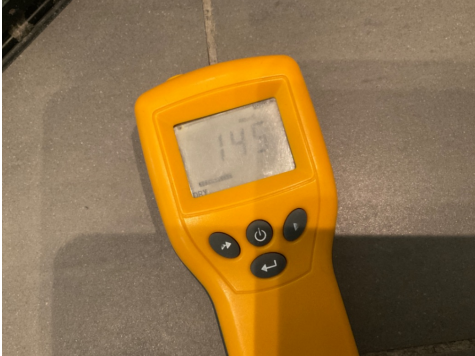
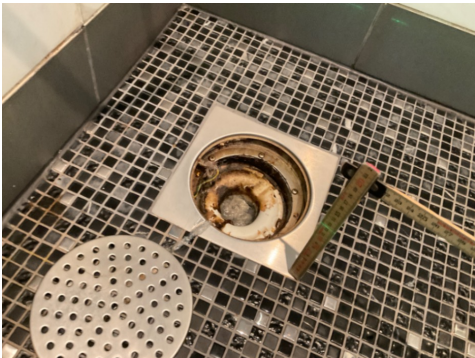
1. ETASJE > BAD

Rommet har innredning med nedfelt servant, veggfestet toalett og dusjhjørne.

Drensåpning er korrekt etablert i sistene iht. forskrifter.

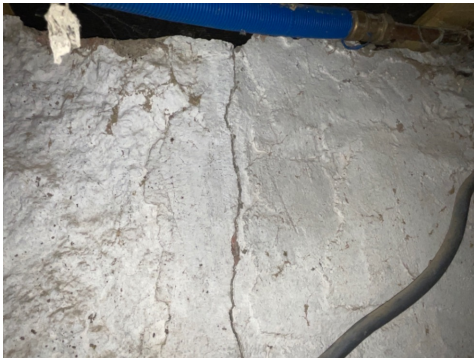
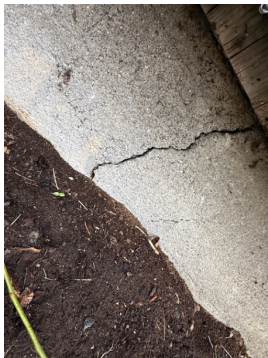
! TG 1 Forstøtningsmurer

Forstøtningsmur til kjellerinngang.
