Smøråslia 27, 5238 RÅDAL

**Smørås - Enebolig med utsøkt
beliggenhet helt øverst i
Smøråslia. Hage - Utsikt - Tak 2019
- Garasje - Jacuzzi - 3 bad**

Smørås - Enebolig med utsøkt beliggenhet helt øverst i Smøråslia.

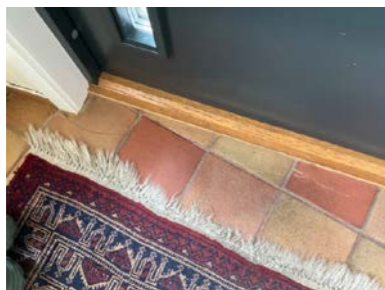
TG 2 Etasjeskille/gulv mot grunn

• Målt høydeforskjell på over 15 mm gjennom hele rommet. Tilstandsgrad 2 gis med bakgrunn i standardens krav til godkjente måleavvik.

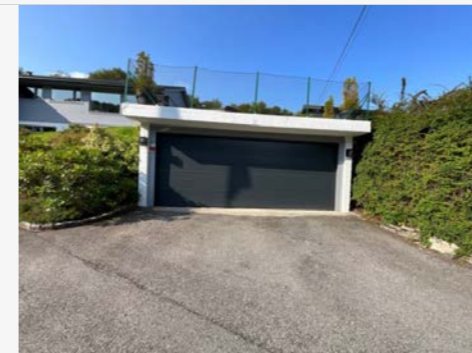
Garasje

Garasjen er normalt vedlikeholdt.
