# Tilstandsrapport

Rekkehus

Bokfinkvegen 36, 2032 MAURA

Befaringsdato: 07.10.2025

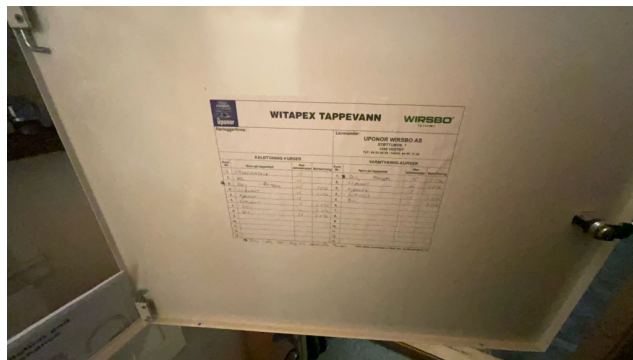
Besiktigelse av røropplegg.

### TG 2 Avløpsrør

Avløpsrør av plast fra byggeår. Alder er normalt i seg selv en vurderingskriterie hva angår slitasjegrad. Videre bemerkes at bunnledninger av den årsak følgelig heller ikke er kontrollert. Ingen negative avvik observert på befaringsdagen.
