# Tilstandsrapport

Boligbygg med flere boenheter

Furuveien 11B , 4580 LYNGDAL

Befaringsdato: 06.02.2026

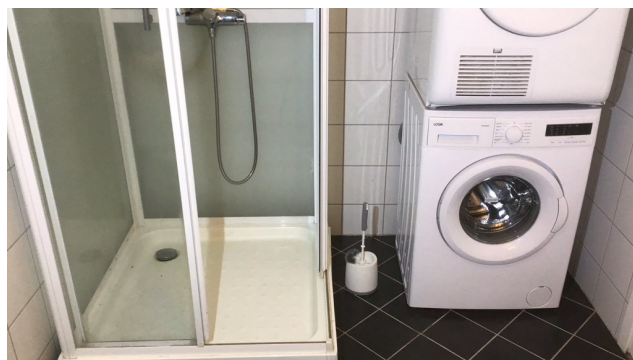
Det er påvist avvik i fallforhold til sluk i forhold til krav i forskrift på byggetidspunktet.

Det er påvist at silikon fuger har riss/sprekker i våtsonen med fare for fuktinntrengning i konstruksjonen.

Bad har fliser på vegger og gulv med himlingsplater i tak.  
Det er montert baderomsinnredning med nedfelt vask, toalett, dusjkabinett og opplegg for vaskemaskin.  
Det er mekanisk ventilasjon og elektrisk gulvvarme.

Det bør gjøres videre undersøkelse av membran i våtsoner, mangle av tettesjikt vil kunne skape fuktskader

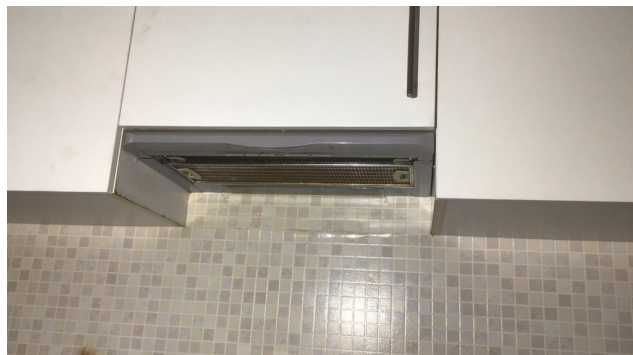
### TG 1 Avtrekk

Ventilator med utlufting ut  
Det ble ikke registrert komfyrvakt under ventilatoren, krav på boliger fra  
2010.  
Dette var ikke et krav på oppføringstidspunktet, men anbefales montert.

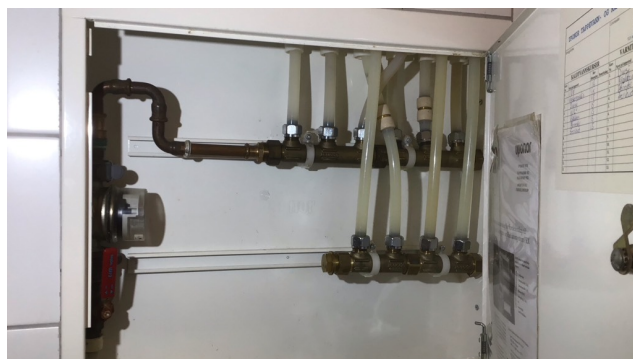
### TG 1 Vannledninger

Vannskap med dreneringshull for lekkasje med rør i rør montert på bad.  
Vannmåler og stoppekran montert i vannskap.

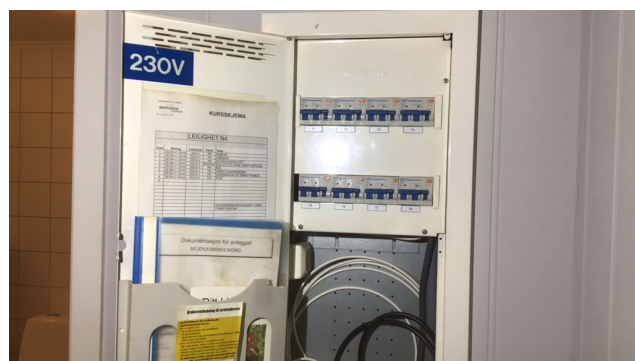
Dette er en forenklet kontroll begrenset til de spørsmål og undersøkelser som forskrift til avhendingslova (tryggere bolighandel) § 2-18 inneholder. Dette kan ikke sammenlignes med en kontroll utført av offentlig myndighet (Det lokale eltilsyn) eller registrert elektrovirksomhet, og en bygningssakkyndig har verken kompetanse eller lov til å foreta en slik kontroll. Tilstandsgraden er vurdert ut fra den forenklede og begrensede kontrollen som forskriften inneholder. El-anlegget kan ha feil og mangler som en slik forenklet undersøkelse ikke vil avdekke. Vær derfor oppmerksom på denne risikoen, og søk videre veiledning eller få en fullstendig kontroll utført av registrert elektrovirksomhet
