Kvernåa hytteområde 110, 2425 LJØRDALEN

**Trivelig, maskinlaftet familiehytte
nær de gode naturopplevelsene!
Unik tomt høyt i terreng. Nær
Ljøraelva/Fulufjellet**

Oppdragsnr.: 1211240217

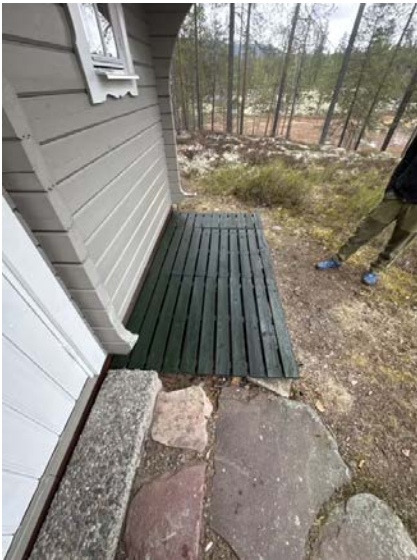
6.3 Balkong, terrasse, platting

Viser platting mot sør/øst.

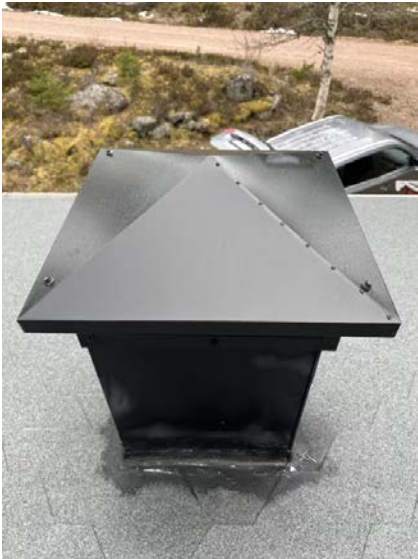
Viser lufting fra ventilator på kjøkken og naturlig ventilasjon på bad.

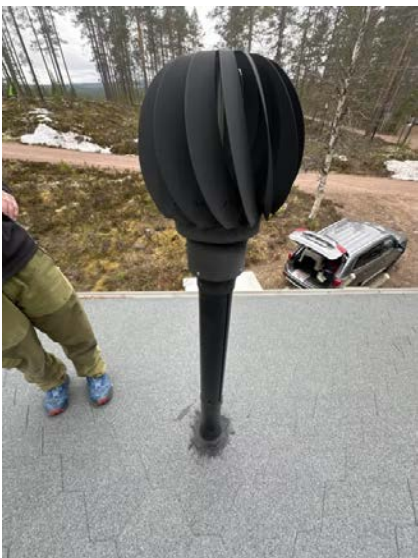
Viser lufting av avløpsanlegget.

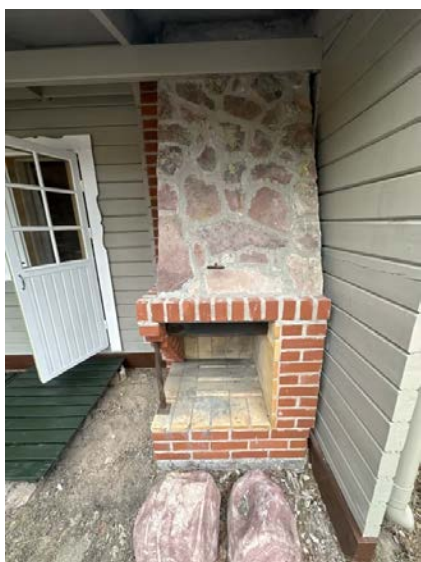
Viser utvendig åpen peis.

Mer enn halvparten av forventet brukstid er passert på pipe.

Pipe og ildsted er kun visuelt vurdert og ikke røyktrykkprøvd eller kamerakontrollert ved besiktigelsen. Undertegnede har ikke spesiell kompetanse vedr. vurdering av piper og ildsteders forskriftsmessige tilstand. For detaljert informasjon og krav anbefales kontakt med lokalt brann- og feievesen.

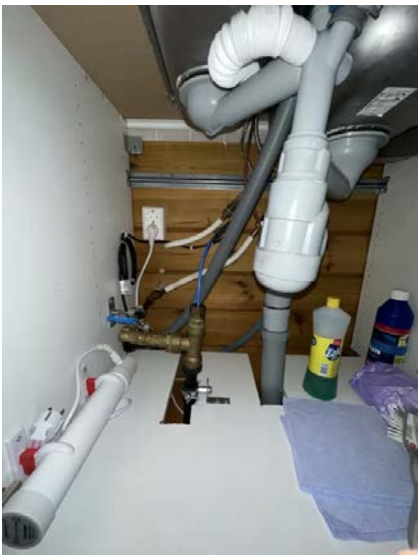
6.12 Kjøkken

- * Kjøkken: Ikea kjøkkeninnredning fra 2013 med speil fronter. Over og underskap med plater i benkerygg. Laminerte benkeplater. Metall kum med avrenningsfelt, 1-greps blandebatteri med avstengning for oppvaskmaskin. Vannstoppeventil ikke etablert (krav fra 2010). Integrert oppvaskmaskin. Frittstående stekovn og kjøleskap. Komfyrvakt ikke etablert (krav fra 2010). Ventilator med mekanisk vifte. Innredningen vurderes å være i funksjonell tilfredsstillende stand og ingen symptom på fukt eller skader ble påvist i utsatte soner. Det er ikke påvist tegn på at det er montert komfyrvakt, lekkasjedeteksjon ved oppvaskmaskin/oppvaskkum, dette er et krav på kjøkkenet utifra alder.

Viser vann og avløpsinstallasjoner under kum.

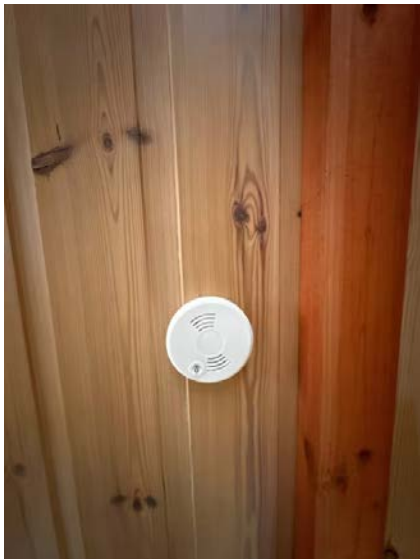
6.13 Lovlighet

Viser brannvarsler montert i himling.

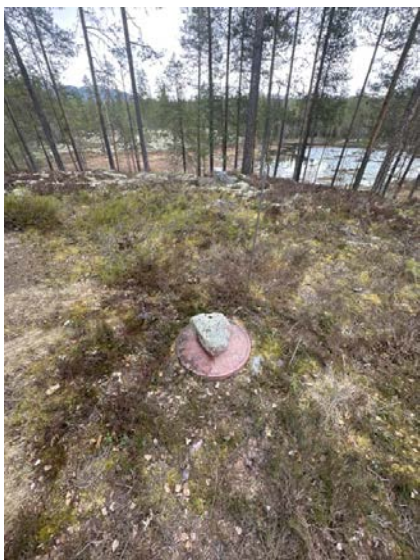
6.14 Avløpsrør

Viser utvendig kum. Ikke inspisert.

Type avløpsrør	Plast
Privat avløpsanlegg.	
Er det gjennomført arbeider på anlegget etter byggeår?	Ja
Innvendige avløpsrør av nyere alder.	
Er det manglende lufting av kloakk over tak?	Nei
Er det sen avrenning fra tappested?	Nei
Mangler det stakemuligheter på avløpsanlegget?	Nei
Har avløpsrør nådd en alder som gir økt risiko for skader eller følgeskader?	Ja
Oppsummering av avløpsrør	TG-2
<p>Det er ikke påvist noen stakeluke i boenheten. Staking kan utføres via sluk eller andre installasjoner med avløp.</p> <p>Mer enn halvparten av forventet brukstid er passert på utvendige avløpsledninger.</p> <p>Avløpsrør fra boligen og ut til kloakken ligger under bakken og er ikke vurdert.</p> <p>Ingen opplysninger om problemer med avløpsanlegget.</p> <p>Funksjon og tilstand må vurderes av fagmann.</p>

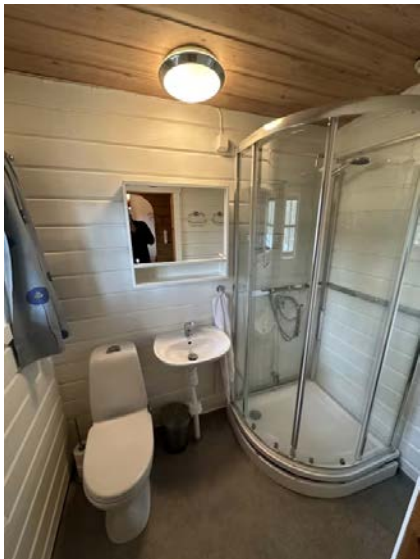
fra vinyl ved dør til topp sluk på 28mm. Varierende fallforhold ved gulv, stedvis flere flate partier. Fallforhold er ikke kontrollert under dusjkabinett pga manglende adgang for måling. Ingen symptomer på skader ble registrert på befaringdagen. Badet er vurdert med bruk av dusjkabinett, slik at belastningen med fritt vann på gulv og vegger har vært begrenset. Det anbefales å fortsatt benytte et dusjkabinett for å unngå ytterligere fuktbelastning fra fritt vann på gulv og vegger. Membran, tettesjikt og sluk - Ingen symptomer på skader ble registrert på befaringdagen. Badet er vurdert med bruk av dusjkabinett, slik at belastningen med fritt vann på gulv og vegger har vært begrenset. Det er benyttet uegnede materialer i våtsonen som ikke vil tåle belastningen av fritt vann. Vegger er ikke utført med tetthet eller funksjon som tilfredsstillende krav til våtrom. Våtromsfunksjon ivaretatt med dusjkabinett. Anbefalte tiltak membran, tettesjikt og sluk - Badet fungerer med dagens tilstand, men på grunn av påviste avvik bør det brukes med forsiktighet og jevnlig kontroll av overflater anbefales. Det anbefales å fortsatt benytte et dusjkabinett for å unngå fuktbelastning fra fritt vann på gulv og vegger. Det anbefales at vegger utføres med tetthet som tilfredsstillende krav til våtrom. Ventilasjon - Rommet har kun naturlig avtrekk og vil kun være effektivt ved vind og større temperaturforskjeller inne og ute. Det anbefales å etablere mekanisk avtrekk.

Viser gulvstående toalett, vegghegt servant med 1-greps blandebatteri og dusjkabinett.
