Kvernåa hytteområde 110, 2425 LJØRDALEN

**Trivelig, maskinlaftet familiehytte  
nær de gode naturopplevelsene!  
Unik tomt høyt i terreng. Nær  
Ljøraelva/Fulufjellet**

## Nøkkelinformasjon

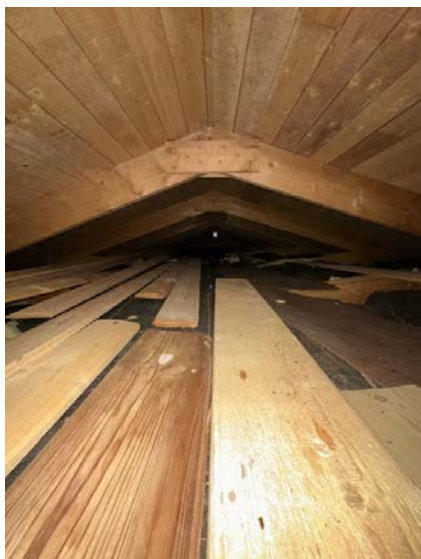
Viser kaldtloft.

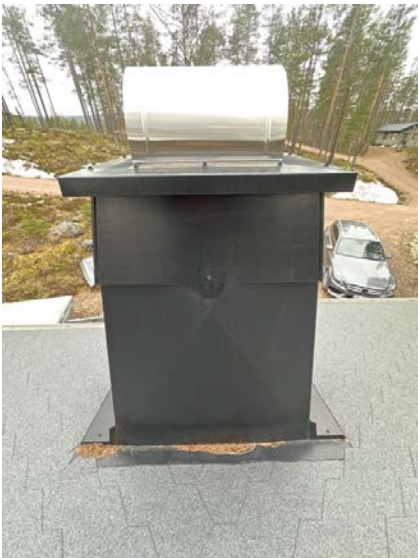
Viser pipebeslag.

Type teking	Pappshingel
Saltak takkonstruksjon tekket med pappshingel.	
Inspisert fra	På tak
Er det gjennomført arbeider etter opprinnelig byggeår?	Ja
Opplyst skiftet takteking i 2014. 2 lag med papp ligger på tak.	
Er det skader på takstein, mosegroing, buler i papp, rust eller bulker i plater?	Nei
Er det synlige avvik på beslag/inndekning rundt pipe og andre takgjennomføringer?	Nei
Har tekingen nådd en alder som gir økt risiko for skader eller følgeskader?	Nei
<b>Oppsummering av takteking</b>	<b>TG-1</b>
Ingen vesentlige avvik eller skader ble registrert på tak.

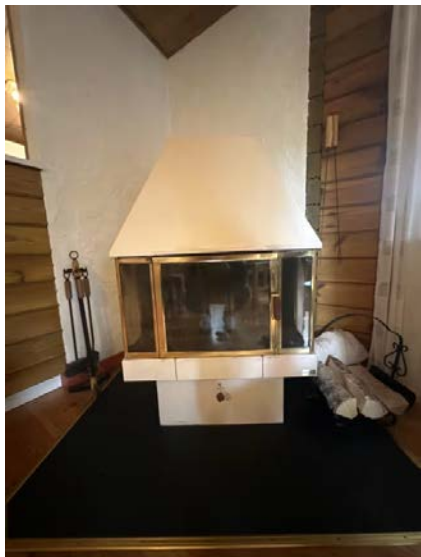
Viser peisovn etablert i stue.

Type pipe	Element
Er det montert ildsted?	Ja
Type ildsted	Peis
Utvendig plassbygget peis forblendet med naturstein.	
Dersom elementpipe - er flere enn 2 sider av pipen innkledd?	Nei
Er det påvist avvik ved ildsted/feieluke/sotluke i forhold til avstand brennbar materiale?	Nei
Skorstein over tak er inspisert fra:	Fra taket
Er det synlige skader i skorstein, beslag eller fuger?	Nei
Er det avvik i forhold til høyde på pipe over tak?	Nei

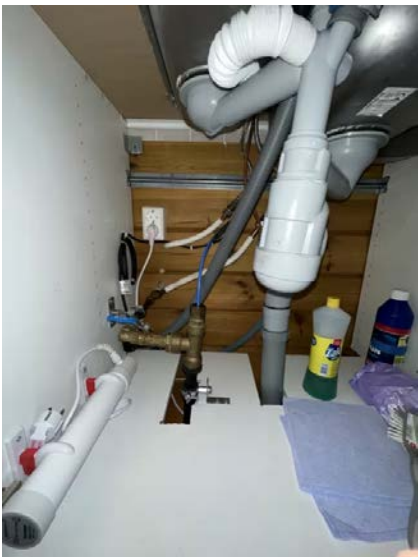
Viser vann og avløpsinstallasjoner under kum.

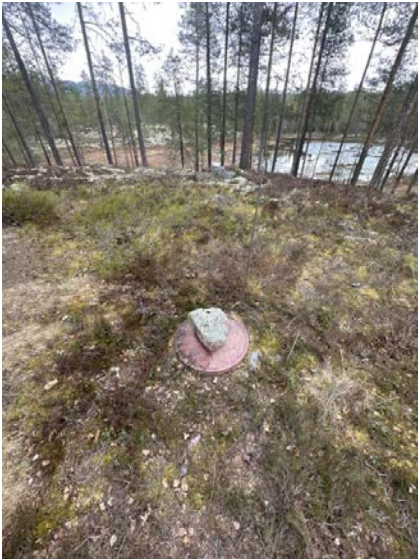
Viser utvendig kum. Ikke inspisert.

Type avløpsrør	Plast
Privat avløpsanlegg.	
Er det gjennomført arbeider på anlegget etter byggeår?	Ja
Innvendige avløpsrør av nyere alder.	
Er det manglende lufting av kloakk over tak?	Nei
Er det sen avrenning fra tappested?	Nei
Mangler det stakemuligheter på avløpsanlegget?	Nei
Har avløpsrør nådd en alder som gir økt risiko for skader eller følgeskader?	Ja
<b>Oppsummering av avløpsrør</b>	<b>TG-2</b>
<p>Det er ikke påvist noen stakeluke i boenheten. Staking kan utføres via sluk eller andre installasjoner med avløp.</p> <p>Mer enn halvparten av forventet brukstid er passert på utvendige avløpsledninger.</p> <p>Avløpsrør fra boligen og ut til kloakken ligger under bakken og er ikke vurdert.</p> <p>Ingen opplysninger om problemer med avløpsanlegget.</p> <p>Funksjon og tilstand må vurderes av fagmann.</p>

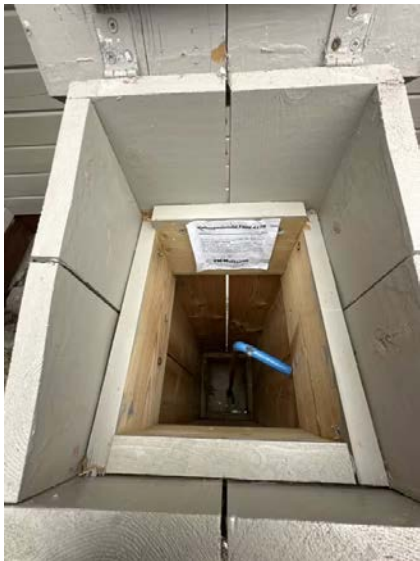
Viser utvendig stoppekran.

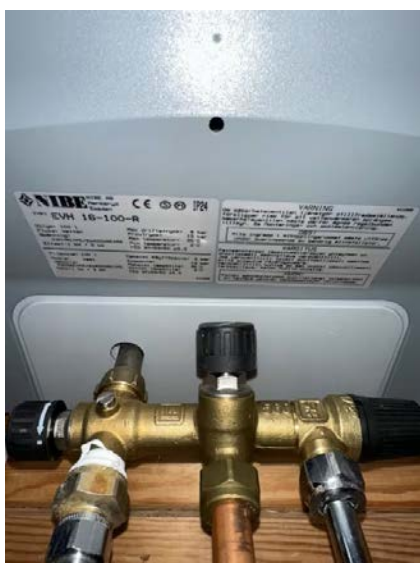
Viser teknisk data på bereder.

\* Varmtvannsbereder: Berederen er ikke plassert i rom med sluk og mangler lekkasjesikring. Anbefalte tiltak - Bereder tilkoblet stikkontakt. Det anbefales at berederen har fast tilkobling. Vannstoppeventil på bereder anbefales etablert.
