# Tilstandsrapport

Halvpart av vertikaldelt tomannsbolig

Kirkebyveien 9 A, 1930 AURSKOG

Befaringsdato: 13.11.2024

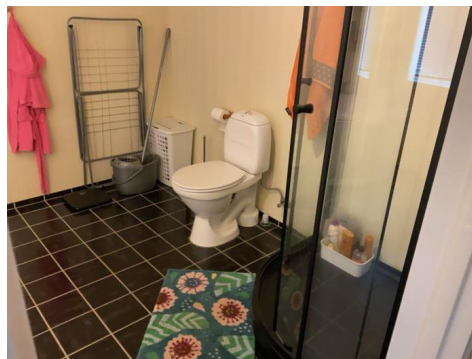
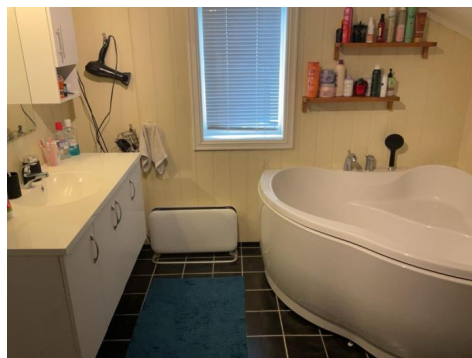
### 2. ETASJE > BAD/WC

Baderommet har standard fra byggeåret.

Det er ikke fremlagt noe dokumentasjon på våtrommet.

## ! TG 2 Overflater vegger og himling

- Uegnede materialer må fuktbeskyttes/utskiftes.

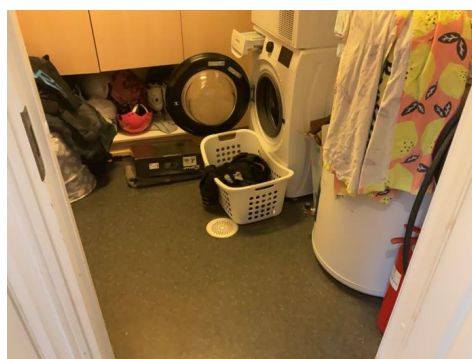
Vaskerommet har standard fra byggeåret.

Det er ikke fremlagt noe dokumentasjon på våtrommet.

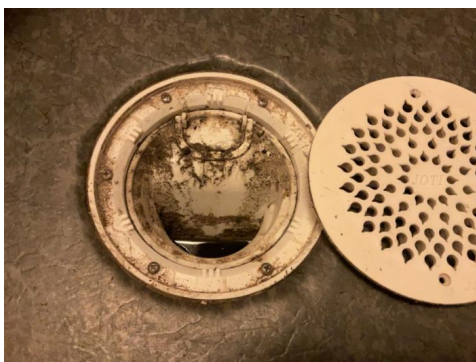
### ! TG 1 Sluk, membran og tettesjikt

Det er plastsluk og synlig vinylbelegg som tettesjikt. Fra byggeåret.

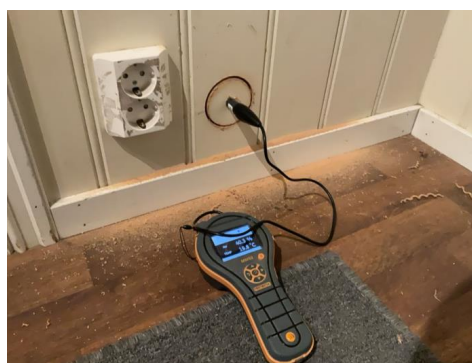
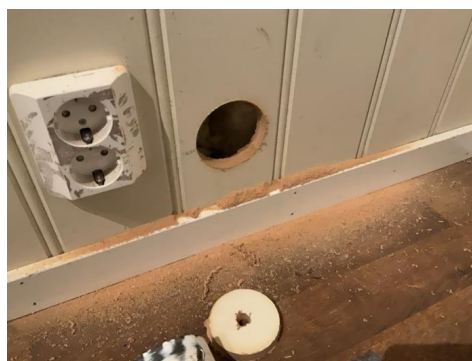
### ! TG 0 Tilliggende konstruksjoner våtrom

Hulltaking er foretatt uten å påvise unormale forhold.  
Hulltaking ble foretatt i vegg fra entre mot vaskerom.  
Det ble målt relativ luftfuktighet i vegg og det ble gjort visuell inspeksjon.  
Det ble ved målinger og visuell inspeksjon ikke påvist tegn på fuktskader.

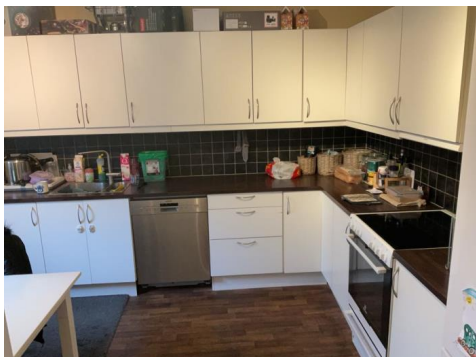
Innredningen er fra byggeåret.  
Innredningen har bruksslitasje og noe slitasjemerker som er normalt alder tatt i betraktning.
