Tilstandsrapport

Tomannsbolig

Munkoddveien 2 , 3142 VESTSKOGEN

Oppdragsnr.: 12224-1661

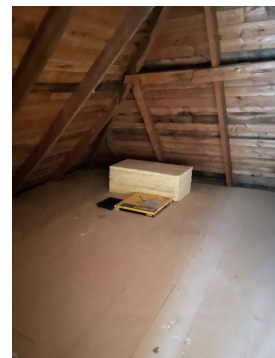
- Det er begrenset/dårlig ventilering av takkonstruksjonen.
- Det er påvist fuktskjolder/skader i takkonstruksjonen.
- Konstruksjonene har skjevheter.

På loftet er det observert flere fuktmerker og fuktskadet treverk i undertaket. Dette vurderes å ha sammenheng med tidligere utettheter, da det på befaringsdagen ikke ble målt fukt av betydning.

- Lokal utbedring bør utføres.

Det bør utføres lokal utbedring av fuktskadet treverk og tiltak for å forbedre ventilasjonen i takkonstruksjonen, herunder etablering av luftespalter over isolasjonen og mot raft. Dersom tiltak ikke gjennomføres, vil det være økt risiko for videre fuktskader, råte og redusert levetid på takkonstruksjonen. Mangelfull ventilasjon kan også føre til dårlig inneklima og økte vedlikeholdskostnader over tid.

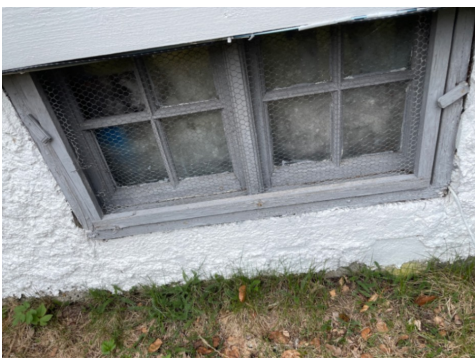
Kjellervinduene bærer preg av elde og slitasje, og det er tegn til fuktskader i karmene.

Kjellervinduene bør vedlikeholdes og eventuelt skiftes ut ved behov for å hindre ytterligere forringelse og redusere risiko for fuktskader i omkringliggende konstruksjoner.
