Tilstandsrapport

Tomannsbolig

Munkoddveien 2 , 3142 VESTSKOGEN

Rapportdato: 21.04.2026

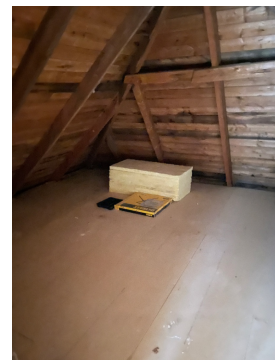
- Det er begrenset/dårlig ventilering av takkonstruksjonen.
- Det er påvist fuktskjolder/skader i takkonstruksjonen.
- Konstruksjonene har skjevheter.

På loftet er det observert flere fuktmerker og fuktskadet treverk i undertaket. Dette vurderes å ha sammenheng med tidligere utettheter, da det på befaringsdagen ikke ble målt fukt av betydning.

Det bør utføres lokal utbedring av fuktskadet treverk og tiltak for å forbedre ventilasjonen i takkonstruksjonen, herunder etablering av luftespalter over isolasjonen og mot raft. Dersom tiltak ikke gjennomføres, vil det være økt risiko for videre fuktskader, råte og redusert levetid på takkonstruksjonen. Mangelfull ventilasjon kan også føre til dårlig inneklima og økte vedlikeholdskostnader over tid.

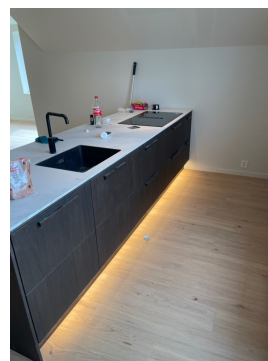
ETASJE 2 > STUE/KJØKKEN

! TG 2 Avtrekk

Det bør etableres mekanisk eller forsert avtrekk fra kokesonen for å sikre tilstrekkelig ventilasjon. Manglende avtrekk kan føre til dårlig luftkvalitet, økt fuktbelastning og risiko for lukt- og fuktskader i boligen.

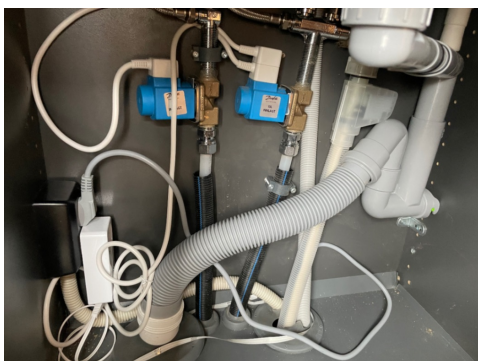
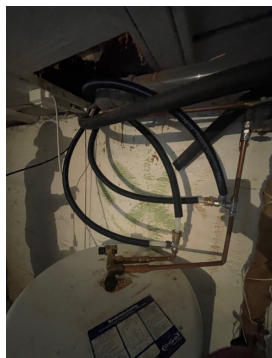
I leiligheten er det vannrør av plast (rør-i-rør-system), samt noe kobberør, fra 2026. Samleskap for rør-i-rør-systemet er plassert på vegg mot bad, med korrekt drenering av vann til badegulvet. Arbeid utført i 2026 er gjort av fagmann. Dokumentasjon er fremlagt i form av bilder og faktura.

Vannrør fra kjøkkenet er ført ned til kjelleren, og selger opplyser at vannrør fra kjøkkenet ikke er tilsluttet samleskapet i gangen. Vannrør fra kjeller og opp til 2. etasje er plassert i yttervegger, noe som øker risikoen for frost. Som et forebyggende tiltak mot frost er det montert varmekabel på vannrørene, og denne må benyttes ved behov for å unngå at vannrørene fryser.
