Tøffelgata 41, 4485 FEDA

## Feda - Rivnings objekt på flott tomt!

# Tilstandsrapport

## ENEBOLIG

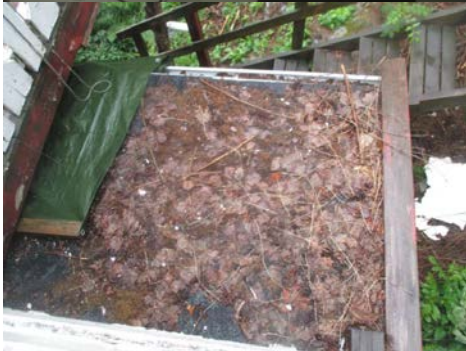
Takoverbygg ved inngangsparti.

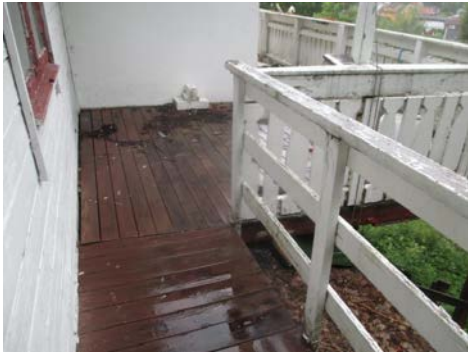
Trenger større oppgraderinger.

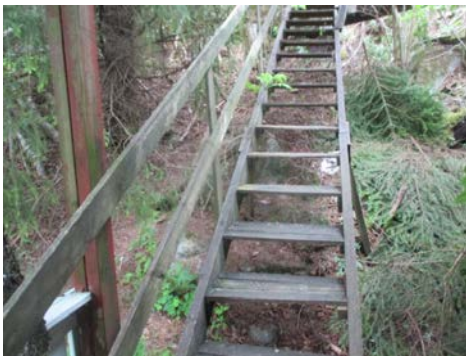
Utvendige trapper:  
Det er påvist fukt/råteskader i konstruksjonen.  
Rekkverk er ikke barnesikkert i henhold til dagens krav for avstand mellom spiler.  
Konsekvens/tiltak  
• Råteskadede konstruksjoner må skiftes ut.  
• Det er ikke krav om utbedring av åpninger i rekkverk til dagens forskriftskrav.  
Større oppgraderinger må beregnes på trapper og gangbroer med tanke på sikkerhet.  
Kostnadsestimat: 50 000 - 100 000.

Flere eldre slitte trapper.

Trapp opp bak boligen

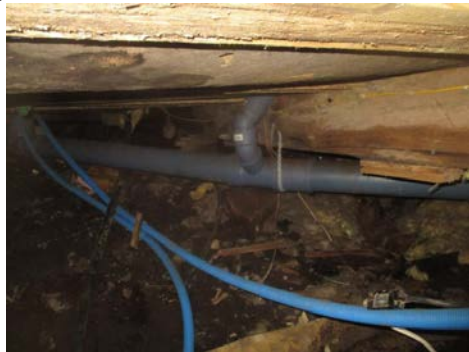
Deler av krypkjeller.

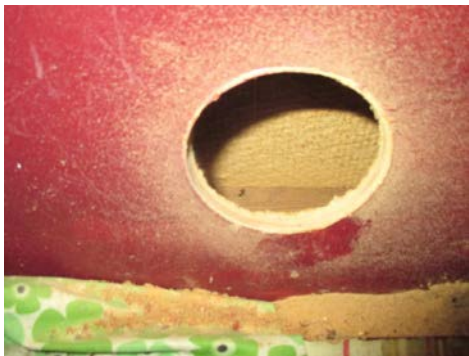
Hulltaking er foretatt i fra kjøkken, uten å påvise unormale forhold.

Hulltaking i fra kjøkken.

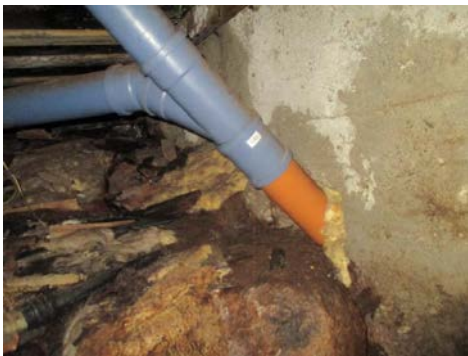
Er skiftet til plastrør i store deler av krypkjeller og ut av boligen.

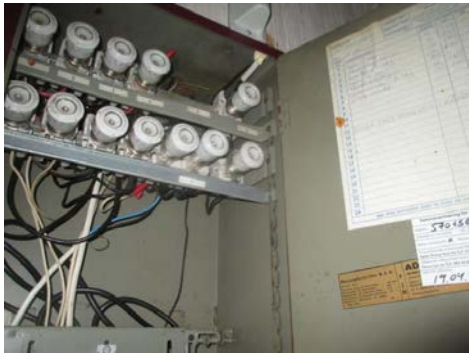
Eldre sikringsskap i trappegangen.

En god del oppgraderinger og gjennomgang av anlegget av fagfolk må beregnes.
