Tilstandsrapport

Fritidsbolig

Viggjavegen 338 , 7354 VIGGJA

Befaringsdato: 14.04.2026

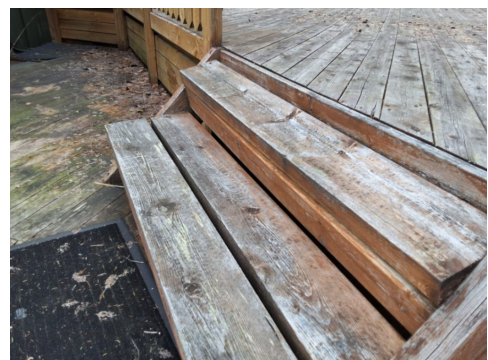
Konsekvens: Forholdet medfører økt risiko for snuble- og fallulykker, samt redusert sikker bruk.

Anbefalt tiltak: Det anbefales å rette opp trappen, etterstramme eller feste løse trinn, samt kontrollere bærekonstruksjon og fundamentering. Utskifting av skadde eller deformerte deler bør påregnes.

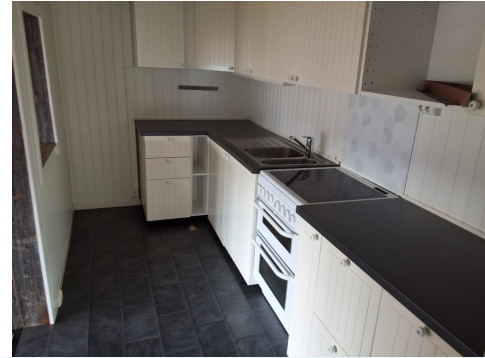
1. ETASJE > KJØKKEN

Kjøkkenet har innredning med profilerte fronter. Benkeplaten er av laminat. Det er komfyr.
