Viggjavegen 338, 7354 VIGGJA

**Utsiktseiendom med hytte, annek  
og bod | Fabelaktige solforhold og  
fine uteområder | Innlagt strøm |  
Borret etter vann**

# Tilstandsrapport

## FRITIDSBOLIG

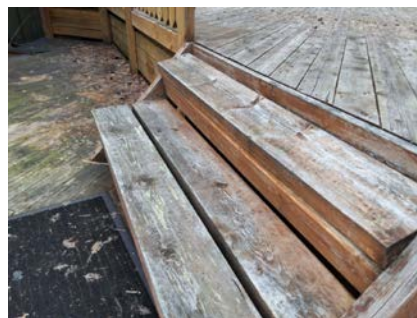
Konsekvens: Forholdet medfører økt risiko for snuble- og fallulykker, samt redusert sikker bruk.

Anbefalt tiltak: Det anbefales å rette opp trappen, etterstramme eller feste løse trinn, samt kontrollere bærekonstruksjon og fundamentering. Utskifting av skadde eller deformerte deler bør påregnes.

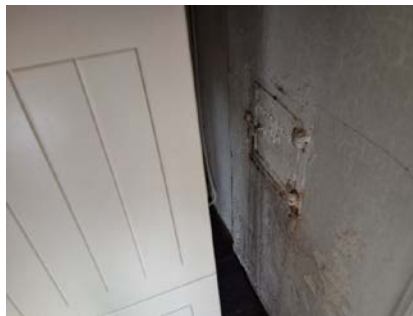
- Det må foretas tiltak for å lukke avviket.

Kostnadsestimat: Under 20 000

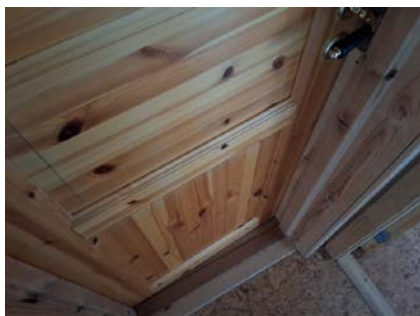
- Det er påvist avvik som tilsier at det bør foretas tiltak på enkelte dører.

Det er på innvendige dører påvist monteringsavvik, dører som tar i karm, skjeheter

Skjeheter og monteringsavvik kan føre til at dørene over tid fester seg ytterligere eller blir vanskeligere å betjene.

Innvendige dører bør justeres slik at de går fritt i karmene. Dørblad kan høvles ved behov.

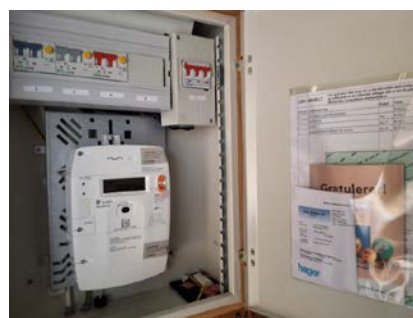
Anlegget er kun vurdert ved visuell befarig, uten funksjonstesting eller inngrep.

Det anbefales generelt at registrert elektroinstallatør gjennomgår anlegget for å verifisere tilstand og sikkerhet.
