# Tilstandsrapport

Kulturbbygg

Oskjølveien 22, 2460 OSEN

Befaringsdato: 01.09.2025

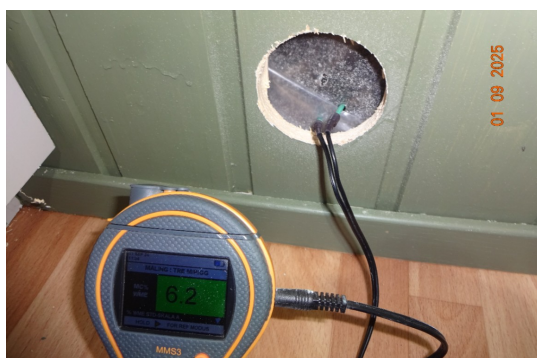
### ! TG 1 Tilliggende konstruksjoner våtrom

Hulltaking er foretatt nederst på delevegg mot våtsonen. Ved bruk av fuktmåler ble det ikke registrert unormale verdier.
