Stampavegen 160, 2266 ARNEBERG

# Tilstandsrapport

# gnr. 193, bnr. 35

Befaringsdato: 01.10.2024

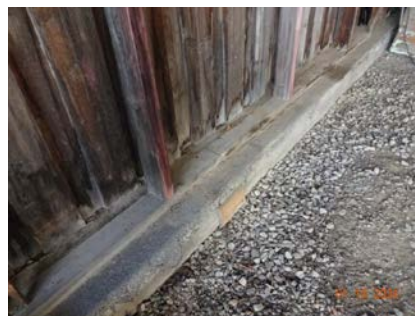
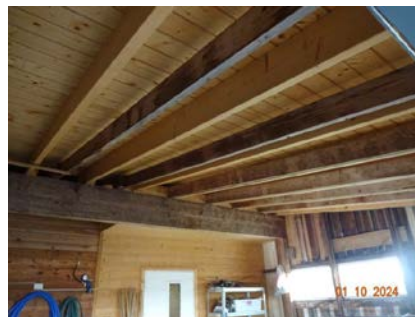
Anbefaler ytterligere undersøkelser.

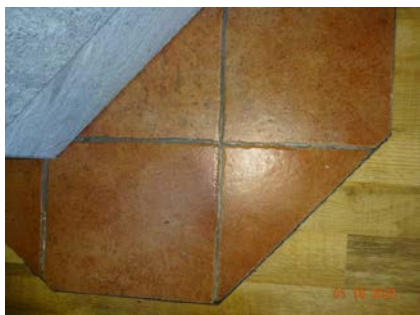
## 1 TG 1 Pipe og ildsted - 2

Utvendig elementpipe med ett løp. Utvendig sotluke.  
Peis med peisinnatts i stue.

Mangler del med takstein.  
Enkelte riss i utvendig murpuss.

- Det må foretas tiltak for å lukke avviket.

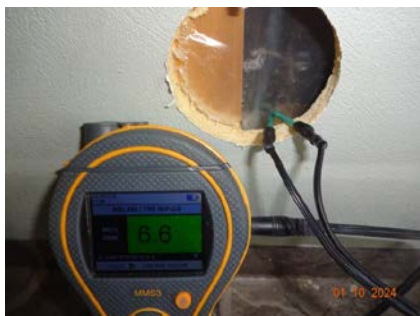
Hulltaking er foretatt nederst på delevegg mot våtsonen. Ved bruk av fuktmåler ble det ikke registrert unormale verdier.

- Det er i hulltakingen påvist feil utførelse av konstruksjonen. Ingen skade konstatert.

Det er påvist fuktspærre bak plate. Skal kun være ett tettesjikt i våtsonen på våtrom.

Det er ikke behov for utbedringstiltak, men bør jevnlig observeres.
