Tilstandsrapport

Enebolig

Stampavegen 160, 2266 ARNEBERG

Befaringsdato: 01.10.2024

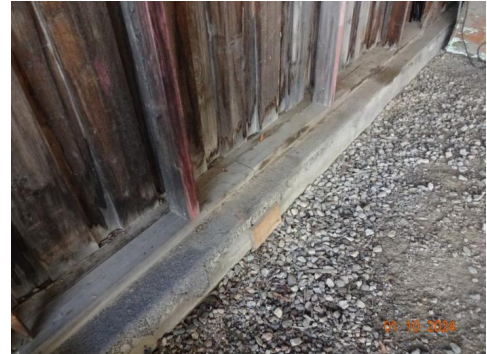
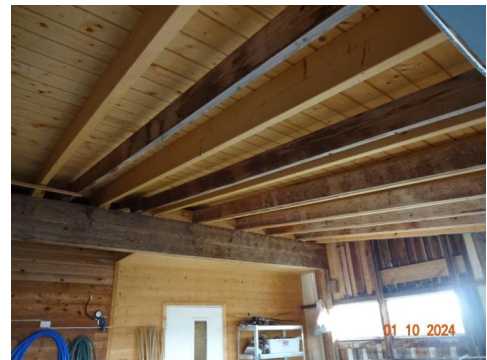
Vurdering av avvik:

- Det er påvist andre avvik:

Det er påvist fuktskjolder i himling i over veranda. Tørt ved befarings.

Anbefaler ytterligere undersøkelser.

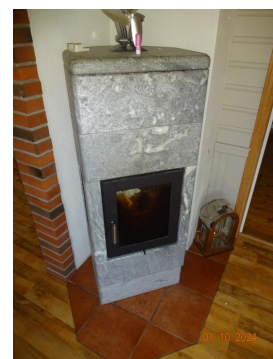
- Tidspunkt for piperehabilitering nærmer seg.

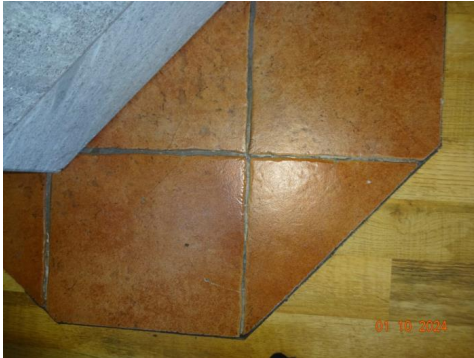
TG 1 Pipe og ildsted - 2

Utvendig elementpipe med ett løp. Utvendig sotluke.
Peis med peisinnsett i stue.

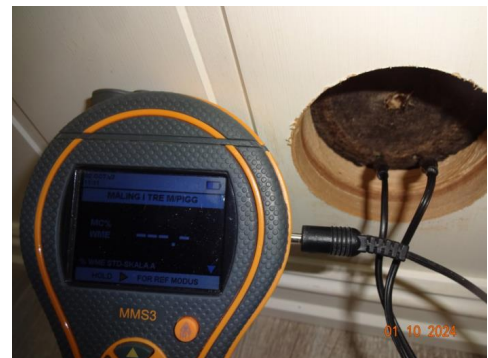
TG 1 Tilliggende konstruksjoner våtrom

Hulltaking er foretatt nederst på delevegg mot våtsonen. Ved bruk av fuktmåler ble det ikke registrert unormale verdier.

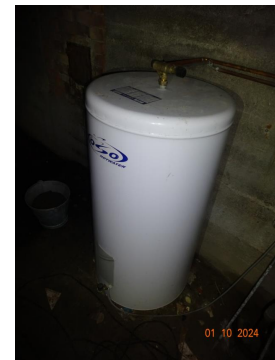
- Det er ikke behov for utbedringstiltak siden tanken fungerer i dag, men ut ifra alder kan skader plutselig oppstå på eldre tanker.
- Det bør etableres tilfredsstillende avrenning eller lekkasjesikring ved varmtvannstank.

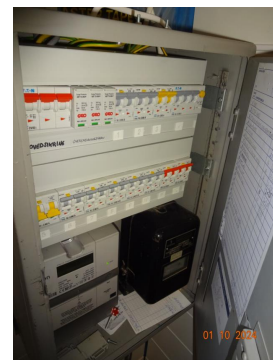
12. Foreta en helhetsvurdering av det elektriske anlegget, dets alder, allmenne tilstand og fare for liv og helse. Bør det elektriske anlegget ha en utvidet el-kontroll?

Nei
