Stampavegen 160, 2266 ARNEBERG

Tilstandsrapport

Befaringsdato: 01.10.2024

Rapportdato: 20.01.2025

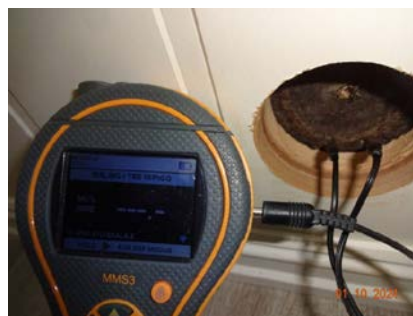
TG 1 Tilliggende konstruksjoner våtrom

Hulltaking er foretatt nederst på delevegg mot våtsonen. Ved bruk av fuktmåler ble det ikke registrert unormale verdier.

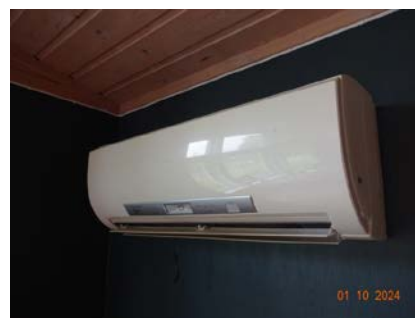
TG 1 Andre VVS-installasjoner

Boligen varmes opp i hovedsak med 2 stk varmepumper luft- luft og suppleres med vedfyring.
En varmepumpe ifra 2009.
Varmekabler i vindfang og badromsgulv.

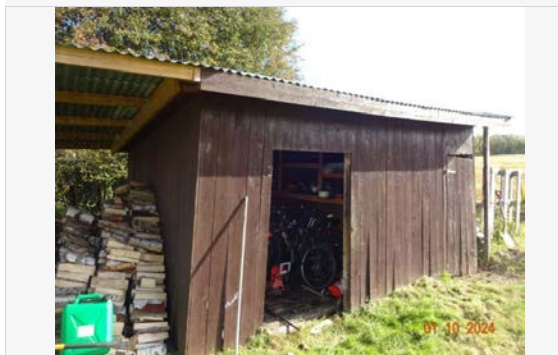
Uthus

Rust på takplatene.

Panel ligger stedvis langt ned mot terreng, fare for fuktopptrekk og forvitring.

Råteskade i tregulv og utvendig panel.

Eldre uthus, generelt med preg etter aldersforvitring og manglende vedlikehold. Må påregne aldersforvitring og skader. Kun deler er besiktiget.
