Stampavegen 160, 2266 ARNEBERG

**ARNEBERG**

# Tilstandsrapport

Befaringsdato: 01.10.2024

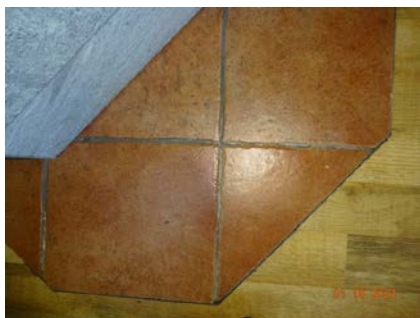
## ! TG 1 Pipe og ildsted - 2

Utvendig elementpipe med ett løp. Utvendig sotluke.  
Peis med peisinnsett i stue.

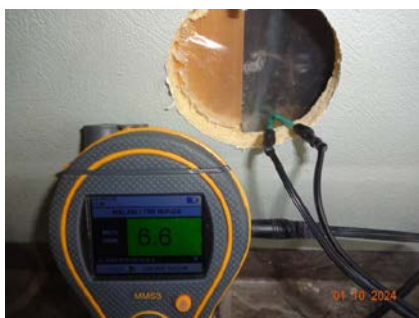
## 1. ETASJE > VASKEROM

- Det er påvist andre avvik:  
Tapet er dårlig festet i hjørne.

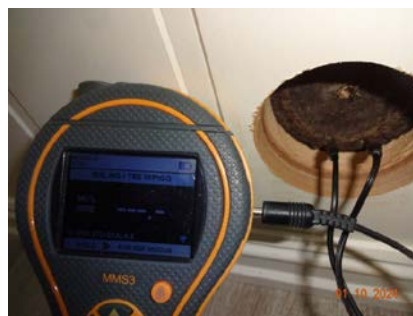
### TG 1 Tilliggende konstruksjoner våtrom

Hulltaking er foretatt nederst på delevegg mot våtsonen. Ved bruk av fuktmåler ble det ikke registrert unormale verdier.
