# Tilstandsrapport

Enebolig

Myrvoldveien 24, 1930 AURSKOG

Befaringsdato: 22.04.2025

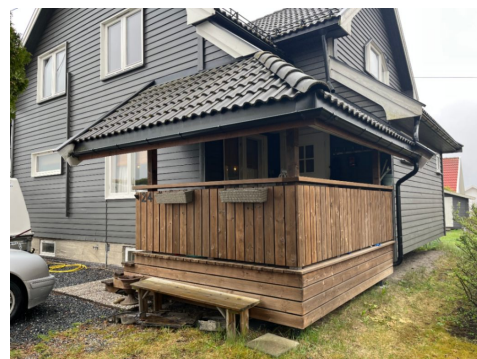
### ! TG 1 Balkonger, terrasser og rom under balkonger

Overbygget terrasse til inngangsparti i trekonstruksjoner med spaltegulv og rekkverk.

Terrasse ved inngangsparti.

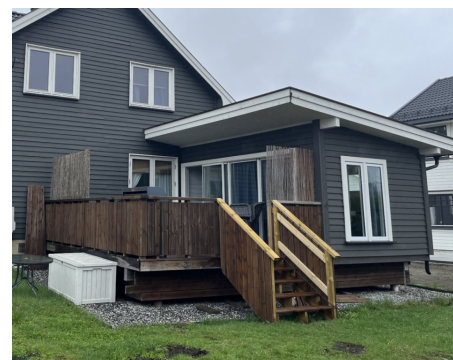
### ! TG 1 Hagestue og terrasse.

Terrasse og hagestue.

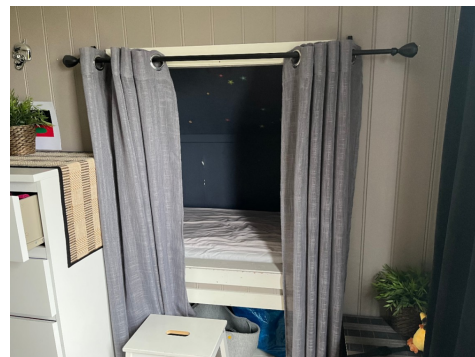
## TG 1 Andre innvendige forhold - skap

Plassbygget skap, kott og alkover.

Sengealkover på soverom.

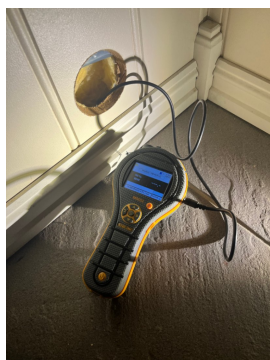
Hulltaking er foretatt i entre mot dusjsone.

Fuktmåling i trevirke viste normale verdier.

Fuktmåling uten avvik.

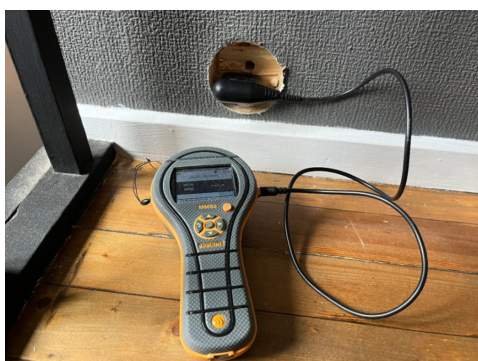
### ! TG 0 Tilliggende konstruksjoner våtrom

Hulltaking er foretatt i gang mot dusjsone.  
Fuktmåling i trevirke viste normale verdier.

Fuktmåling uten avvik.  
Ved målinger under 7,8 % vil displayet ikke vise resultat.

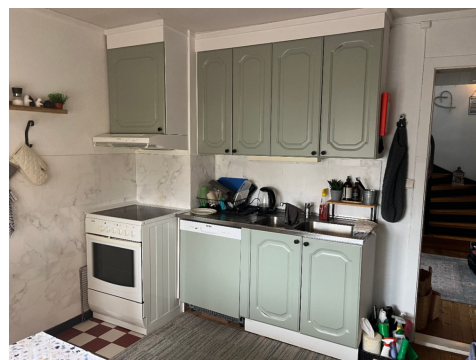
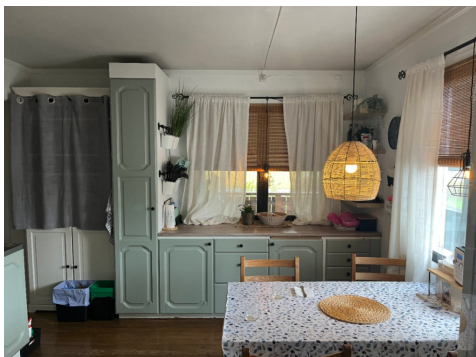
Tregulv og vinylfliser e.l. på vegg over kjøkkenbenk.  
Ved fuktsøk ble det registrert normale verdier på utsatte steder.

Eldre oppgradert kjøkken har bruksslitasje, vurdert til mindre avvik.

Kjøkkeninnredning.

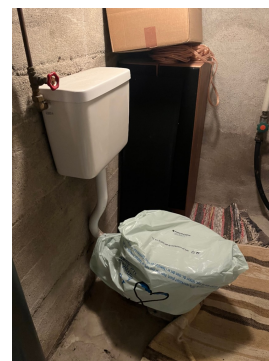
### TG 1 Andre VVS-installasjoner

Eldre toalett i kjeller, som ikke er i bruk, men fungerer, iht. eier.

Toalett i kjeller.
