Myrvoldveien 24, 1930 AURSKOG

**Stor enebolig med svært sentral  
beliggenhet. 2 bad og 2 stuer.  
Hagestue og terrasse fra 2020.  
Solrikt og barnevennlig.**

Befaringsdato: 22.04.2025    Rapportdato: 07.05.2025    Oppdragsnr.: 13998-1430    Referansenummer: DB3298  
Autorisert foretak: Fagersand AS    Sertifisert Takstingeniør: Henning Fagersand    Vår ref:

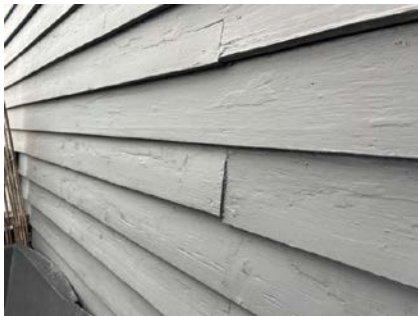
- Det er ingen eller liten lufting i nedre kant av kledning mot grunnmur.
- Det er avvik:

Eldre kledning bør gås over og foreta utbedringer.

Kledningen bør gås over og foreta eventuelle utbedringer.

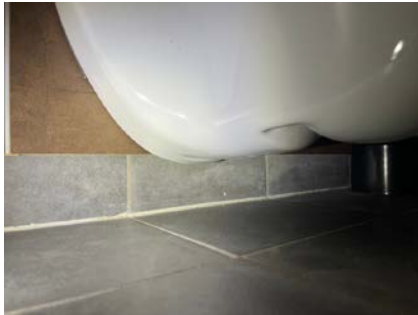
- Det er ikke påvist tilfredsstillende løsning for å synliggjøre lekkasje fra innebygget sisterne.

Ikke synlig drenering fra toalett.

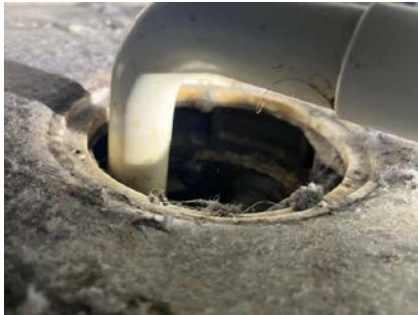
Sluk under kabinett.

Det må opprettholdes dusjing i kabinett.
