# Tilstandsrapport

📍 Voldgata 2, 2000 LILLESTRØM

# gnr. 81, bnr. 63, snr. 47

Rapportdato: 02.10.2025

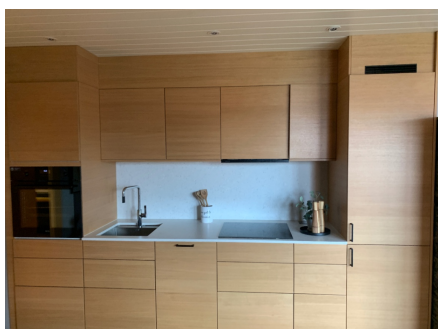
Oversiktsbilde

Kvik kjøkkeninnredning med folierte fronter. Kjøkkenet er utstyrt med integrert ovn, kjøll/ frys og oppvaskmaskin. Kompositt benkeplate med underlimt oppvaskkum og nedfelt induksjon koketopp. Takhøye/ oppforete overskap.
