# Tilstandsrapport

Enebolig

Sarabyvegen 60, 2116 SANDER

Rapportdato: 14.07.2025

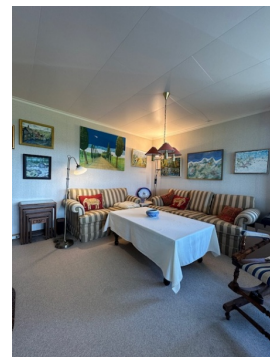
### ! TG 1 Etasjeskille/gulv mot grunn

Etasjeskiller mellom underetasje og 1 etg. i trekonstruksjoner.
