Tilstandsrapport

Enebolig

Dalhaug 21 , 7655 VERDAL

Rapportdato: 20.04.2026

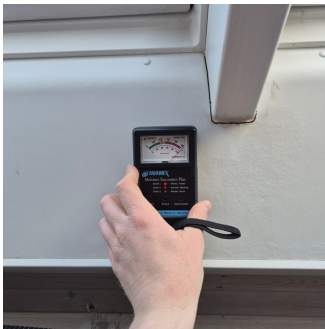
Det er registrert fuktinntrengning i takkonstruksjon ved takvinduer. Forhøyede fuktutslag og synlig fuktpråkjenete foringer i både overkant og nedre kant.

Det bemerkes at takvinduer anses som en risikokonstruksjon, ofte beheftet med fuktinntrengning og skjulte skader i tilstøtende konstruksjoner. Denne typen konstruksjoner forutsetter tilstrekkelig vedlikehold og jevnlig observasjoner.

Nærmere undersøkelser anbefales. Utbedringstiltak må påregnes. Skjulte skader og følgeskader pga. fuktinntrengning kan ikke utelukkes.

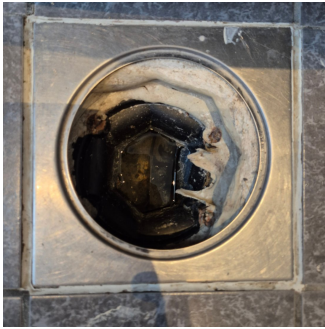
1. ETASJE > VASKEROM

Hulltaking er foretatt uten å påvise unormale forhold.

Det anbefales etablert tett dusjkabinett eller tilsvarende løsning med kontrollert avrenning mot sluk for å begrense fuktbelastning mot eldre tettesjikt.

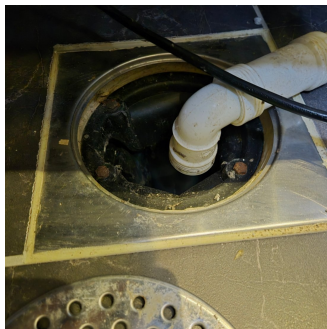
1. ETASJE > BAD

Hulltaking er foretatt uten å påvise unormale forhold.

Det anbefales etablert tett dusjkabinett eller tilsvarende løsning med kontrollert avrenning mot sluk for å begrense fuktbelastning mot eldre tettesjikt.
