# Tilstandsrapport

Enebolig

Leiegata 22 A, 1617 FREDRIKSTAD

## Enebolig - Byggeår: 1982

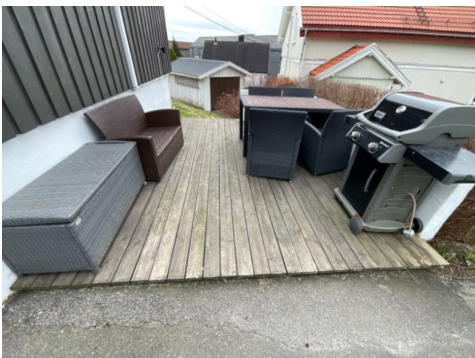
Fra stue/kjøkken i 1. etasje er det utgang til veranda på 13 kvm.  
Terrasse ved gavlvegg på 13 kvm.

Tilstanden vurderes normal, dog må det påregnes en lett vask etter vinterseongen.

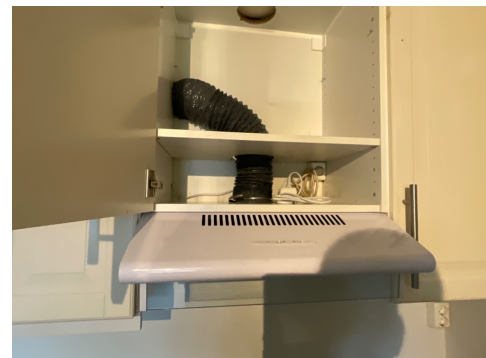
Det er kjøkkenventilator med avtrekk ut. Ny for ca. 3 år siden.

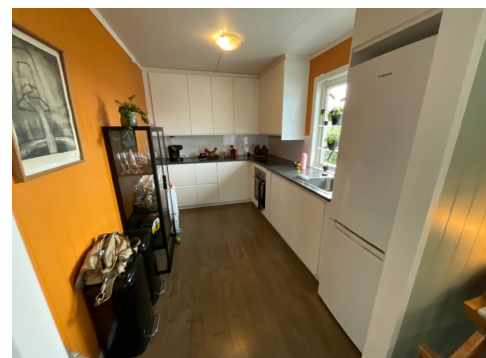
1. ETASJE > STUE/KJØKKEN

Kjøkkeninnredning i 1. etasje fra 2018. Kjøkkenet har profilerte fronter og laminat benkeplate. Integriert komfyr, platetopp og oppvaskmaskin, frittstående kjøl/frysenskap.

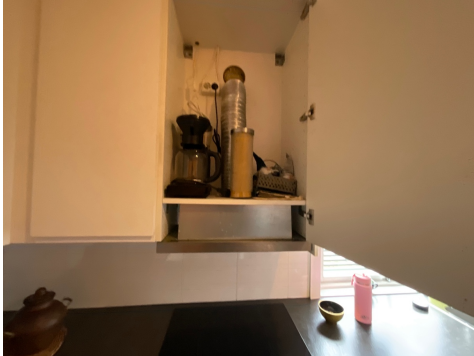
1. ETASJE > STUE/KJØKKEN

Det er kjøkkenventilator med avtrekk ut.

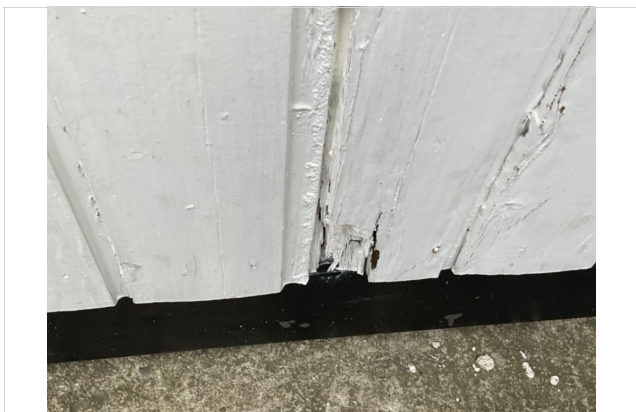
Etterslepet på vedlikehold og en rekke avvik på bygget.

Bygget er ikke tilstandsvurdert ihht Forskrift til avhendingslova og NS3600. Dette er kun en enkel beskrivelse.
