# Olav Trygvasons gate 67 B 2319 HAMAR

## Tilstandsrapport Eierskifte

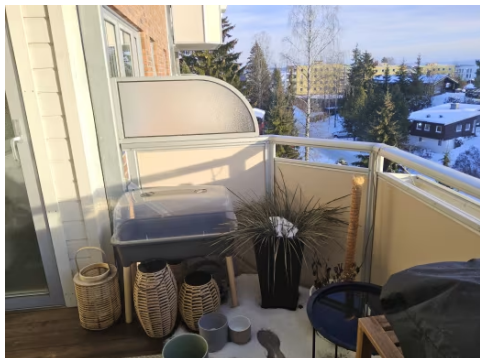
Oversiktsbilde balkong.

Type	Balkong
Utgang fra stue til sørvendt balkong på 8 m2. Balkong i metallkonstruksjoner med rekkverk av metall og fasadeplater. Balkongen har utebelysning og utvendig stikkontakt. Gulvflater belagt med terrassebord.	
Er det gjennomført arbeider etter opprinnelig byggeår?	Ja
Balkongen ble rehabilitert i 1998.	
Er det synlig tegn på skjevheter/konstruksjonssvikt?	Nei
Er det tegn på sopp/råteskader i treverk eller skader i betong?	Nei
Er det krav til rekkverk?	Ja
Er det avvik på rekkverkshøyde og åpninger i rekkverket i forhold til gjeldene byggt teknisk forskrift på befaringstidspunktet?	Nei
Er balkong / terrassen teknet?	Nei
<b>Oppsummering av balkong, terrasse, platting</b>	<b>TG-1</b>

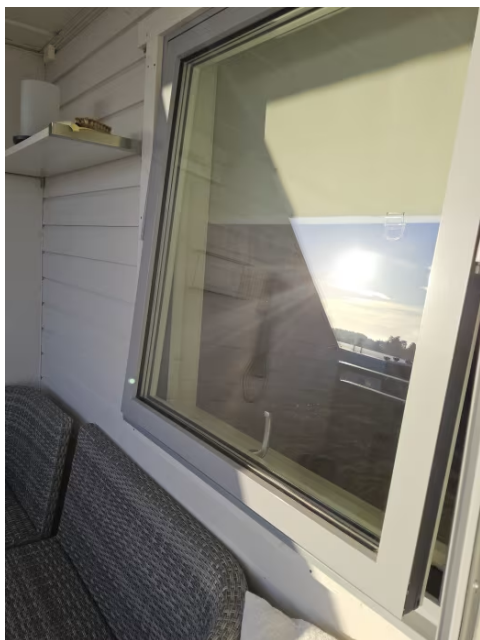
Vinduer er utvendig beslått med metall.

Beskrivelse	
Vinduer med karm av tre, og tre-lags glass, utvendig kledd med metallplater. Balkongdør med karm av tre, og tre-lags glass, utvendig kledd med metallplater. Leiligheten har entrédør med brannklasse B30.	
Er det gjennomført arbeider etter opprinnelig byggeår?	Ja
Vinduer og balkongdør ble skiftet i 2016.	
Er det påvist punkterte eller sprukne glass?	Nei
Er det påvist værslitte karm, fuktskader eller råteskader?	Nei
Er det ved stikkprøver registrert avvik ved åpne/lukkemekanismen?	Nei
Er det påvist avvik ved utvendig tetting som beslag, vannbord, og omramming?	Nei

Entrédør har enkelte kosmetiske skader.

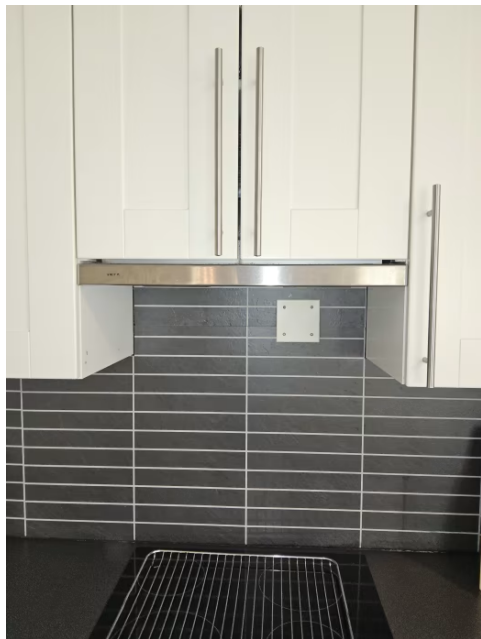
Integrert kjøkkenventilator i overskap.

Er det registrert avvik på avtrekk? Ja

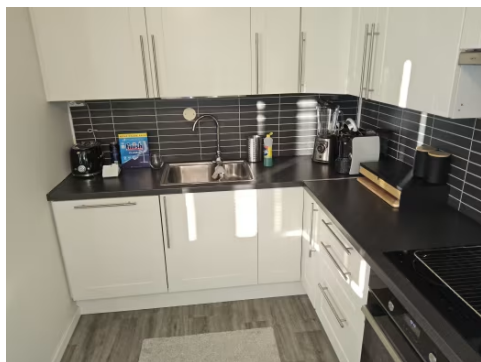
Oversiktsbilde kjøkken.

Er det påvist fukt /skader rundt vask/kjøleskap/oppvaskmaskin? Nei

Er det påvist skader på kjøkkeninnredning utover normal slitasje? Nei

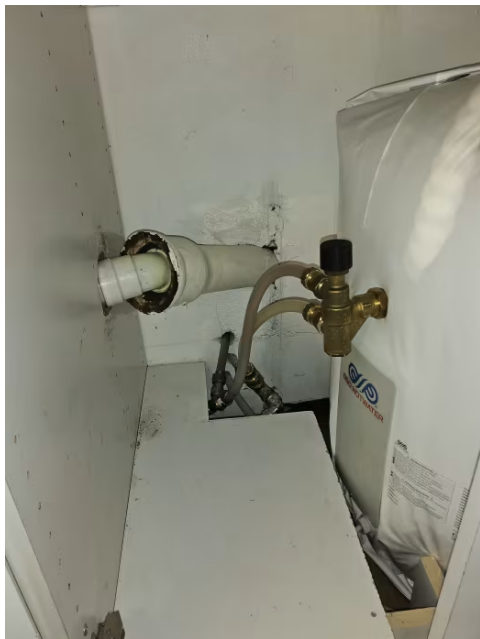
Leiligheten har synlige avløpsrør av plast og støpejern.

Type avløpsrør	Støpejern, Plast
Synlige avløpsrør i støpejern og plast.	
Er det gjennomført arbeider på anlegget etter byggeår?	Ja
Avløpsrør av støpejern ble fornyet med innvendig nylonstrømpe i 2024.	
Er det manglende lufting av kloakk over tak?	Ukjent
Er det sen avrenning fra tappested?	Nei
Mangler det stakemuligheter på avløpsanlegget?	Ja
Har avløpsrør nådd en alder som gir økt risiko for skader eller følgeskader?	Nei
