# Tilstandsrapport

Rekkehus

Morenefareet 72A , 4340 BRYNE

Befaringsdato: 09.03.2026

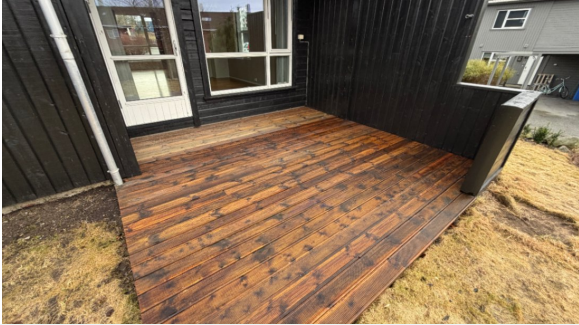
Det er etablert en markterrasse med levegg.  
Terrassebord opplyst skiftet i 2025.

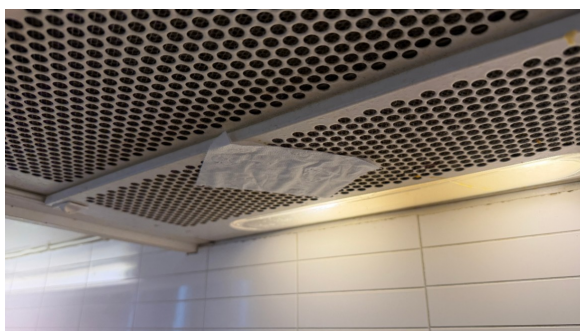
Det er kjøkkenventilator med avtrekk ut. Leiligheten er ventilert med mekanisk avtrekk via felles ventilasjonsanlegg med sentral avtrekksvifte. Avtrekk er kontrollert på kjøkken, bad og vaskerom, og det ble registrert tilstrekkelig avtrekk ved befaringsgjennomgang. Anlegget har oppnådd en alder hvor økt behov for vedlikehold og eventuelle oppgraderinger må påregnes. Ingen umiddelbare tiltak vurdert nødvendig utover normalt vedlikehold.
