Tilstandsrapport

Enebolig

Tjæråsen 4, 1815 ASKIM

Befaringsdato: 31.10.2024

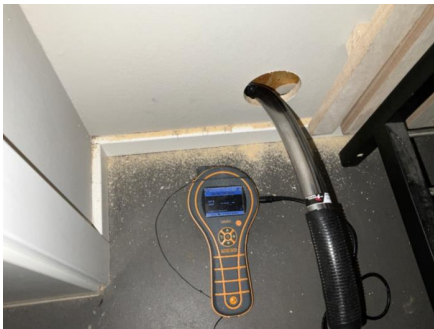
TG 0 Tilliggende konstruksjoner våtrom

Hulltaking er foretatt, uten å påvise unormale forhold. Hulltaking er foretatt i entré. Fuktkvotemåling (vekt%) i konstruksjonen ble målt til 0.
