Heienveien 5, 2450 RENA

**Stor og hel horisontaldelt  
tomannsbolig m/6 soverom.  
Vestvendt eiendom høyt i  
terrenget. Utsikt.**

## 6. Hovedrapport

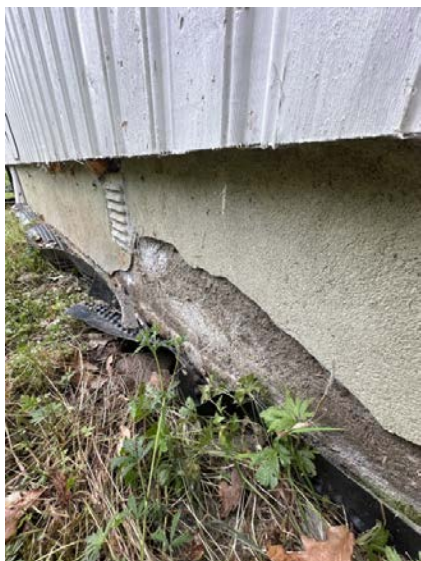
Grunnmur mangler stedvis overflatebehandling / puss.

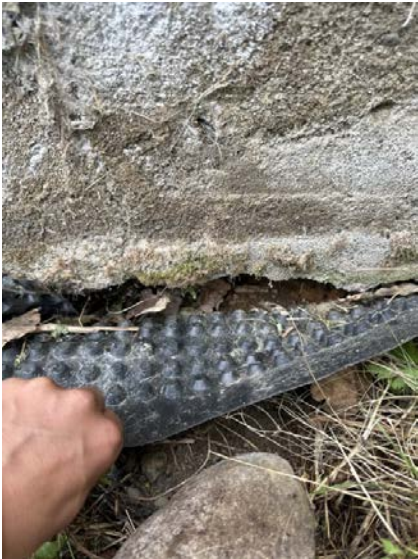
Det er registrert utsigning av masser under grunnmuren.

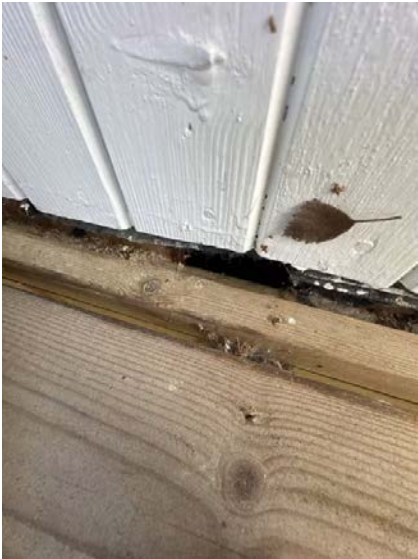
Det registreres utettheter ved yttervegg ved balkong i 2.etasje

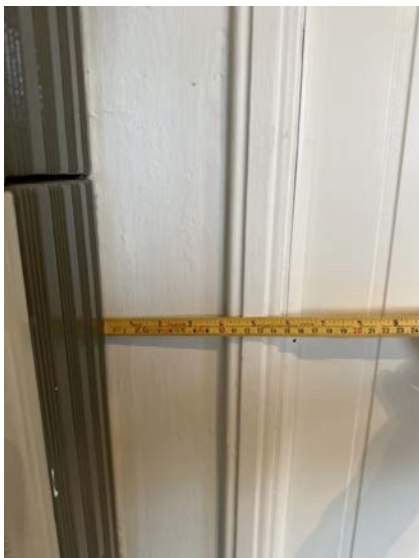
Det registreres kort avstand mellom ildsted og brennbart materiale.

Med bakgrunn i påviste avvik og for en vurdering av eventuelle tiltak anbefales en ytterligere kontroll av pipa/ildsteder utført av brann- og feiervesen.

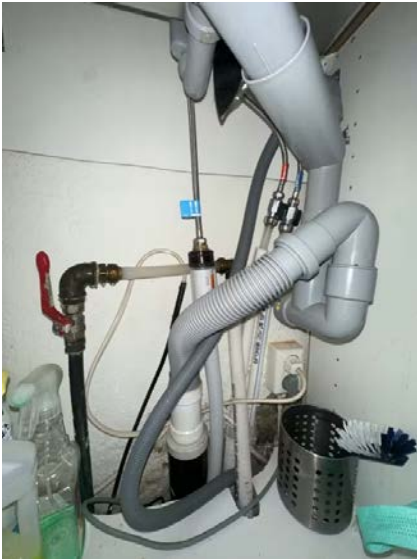
Viser vann og avløpsinstallasjoner under kum. Det registreres kondens og vanddrypp fra vannrør.

Med tanke på sikkerhet anbefales det å ettermontere vannstoppeventil og komfyrvakt.

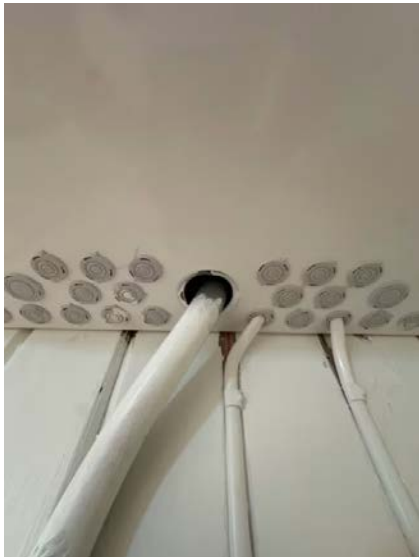
Det er hull/innføringer i inntak eller sikringssskap som ikke har nippelinnføringer eller er tettet med masse beregnet for formålet.

Med bakgrunn i de registrerte avvik bør det gjennomføres en utvidet el-kontroll av en kvalifisert elektrofaglig person.

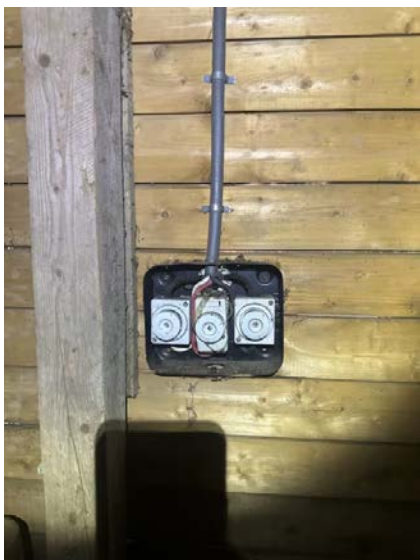
Inntaksikringer plassert på kaldtloft.  
Sikringsboks mangler avdekning (TG3)

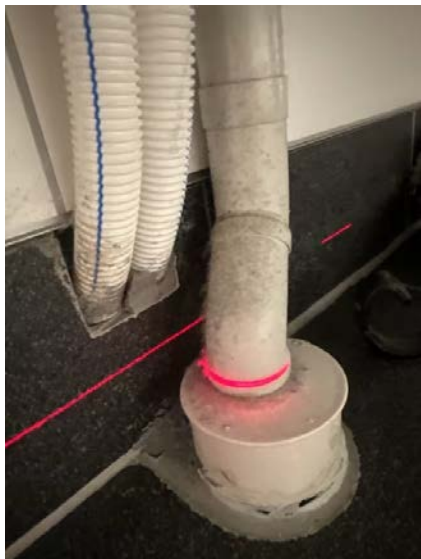
Rørføringer gjennom gulv/vegg har ikke synlig membran / mansjetter.

Løsningen/utførelsen rundt rørgjennomføringer gir fare for fukt inn i konstruksjoner. Lokal utbedring må vurderes.

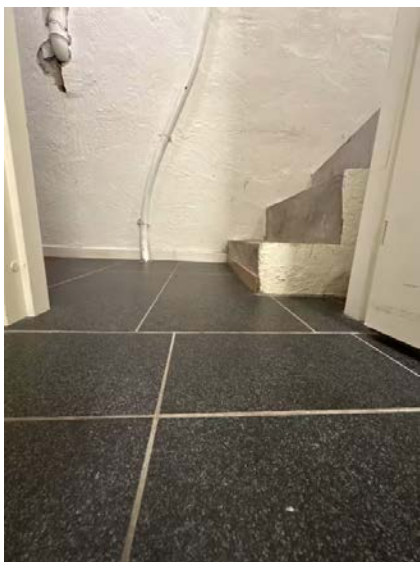
Ingen synlig tettesjikt ved døråpning.

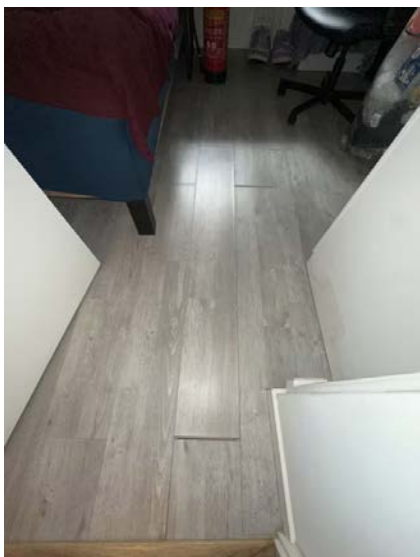
Det registreres glipper mellom skjøter i gulv.
