# Heienveien 5 2450 RENA

## Tilstandsrapport Eierskifte

Boligtype: Horisontaldelt tomannsbolig

Byggeår: 1937

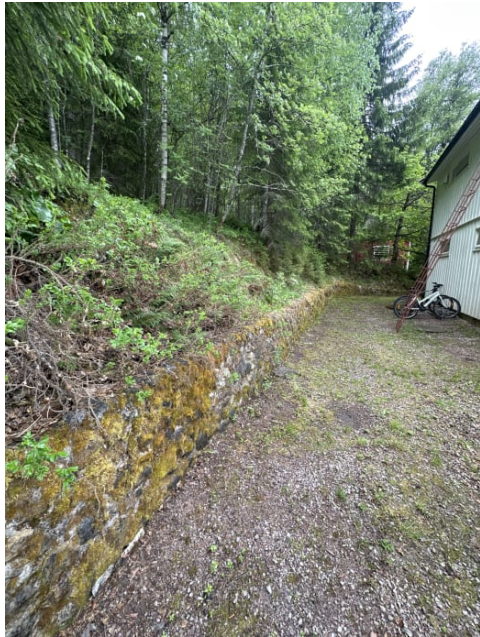
Det registreres skjevhet/ retningsavvik som antas å være som følge av jordtrykk eller telebelastning. Det er risiko for en skadeutvikling.

Viser eldre støttemur med naturstein.

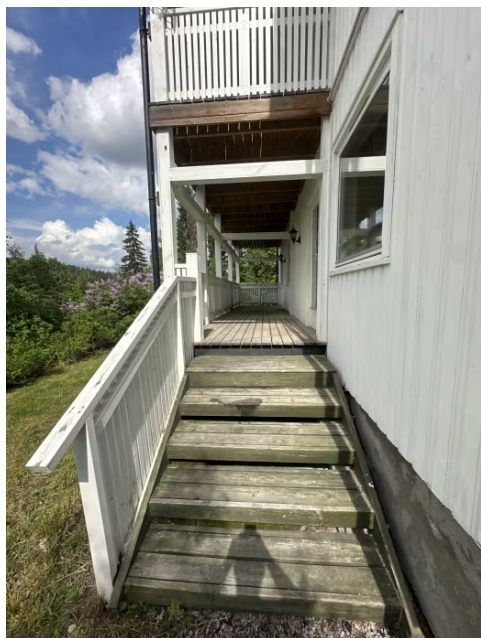
Det registreres sprekker i tak ved overbygg.

Viser balkong med adkomst fra stue og terreng ved 1.etasje.

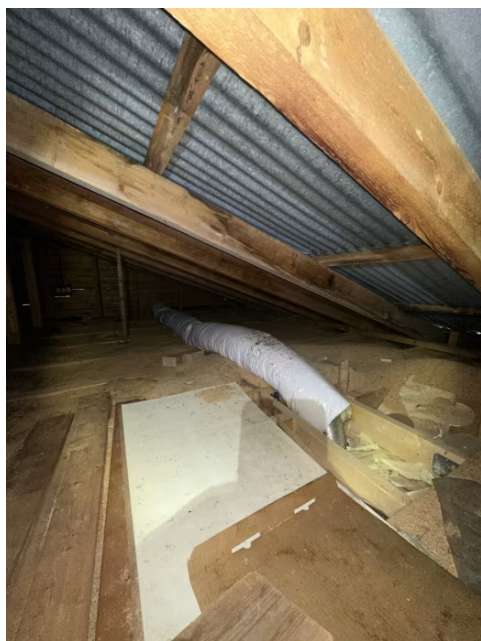
Viser kaldtloft.

Lufting er ikke ført over tak. (TG2)

Lufting av takkonstruksjonen bør forbedres for å redusere risikoen for fuktskader pga kondensering på loft og isdannelse på taket.

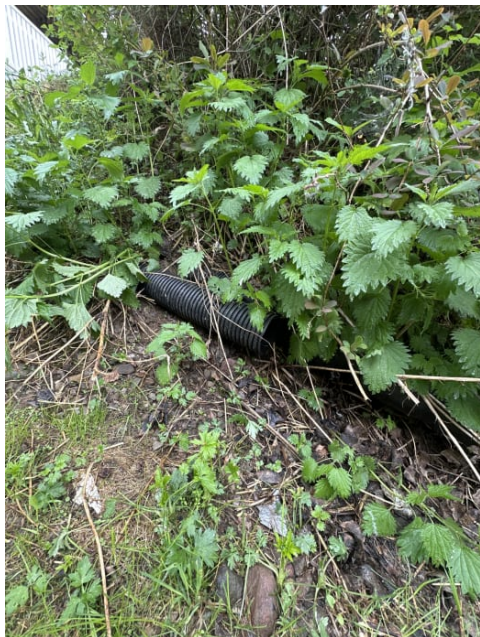
Viser drensør fra nedløpsrør. Eier opplyser om at det kan forekomme vond lukt fra drensør. Anbefaler yttersøkelser.

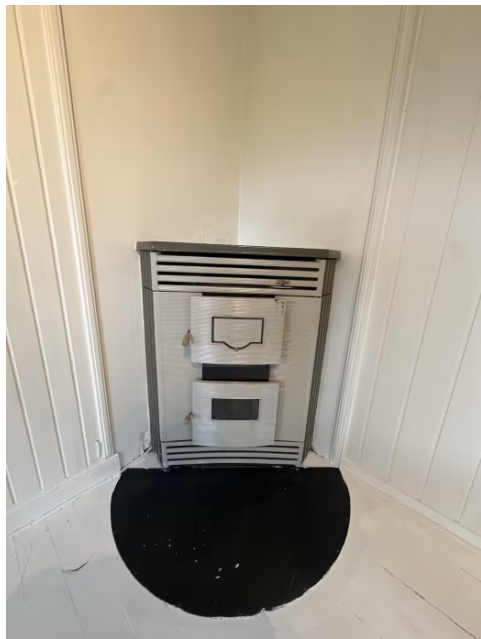
Ildsted i stue 1.etasje med kombiovn for olje og vedfyring.

Inspeksjon og vurdering av pipe over tak anbefales når forholdene gjør det mulig.

Med bakgrunn i påviste avvik og for en vurdering av eventuelle tiltak anbefales en ytterligere kontroll av pipa/ildsteder utført av brann- og feievesen.

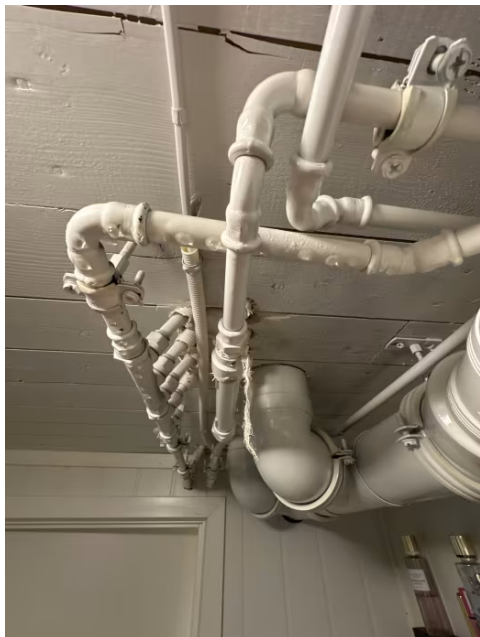
Det registreres vannråper på fordelere og rør i kjeller. Anbefaler ytterligere undersøkelser.

Funksjon og tilstand må vurderes av fagmann.

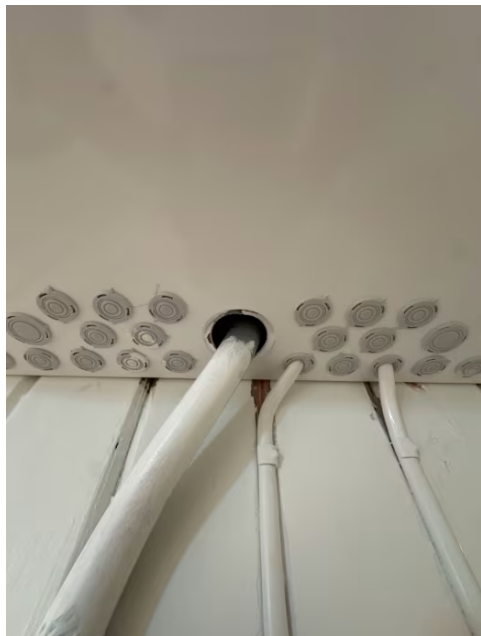
Det er hull/innføringer i inntak eller sikringsskap som ikke har nippelinnføringer eller er tett med masse beregnet for formålet.

Med bakgrunn i de registrerte avvik bør det gjennomføres en utvidet el-kontroll av en kvalifisert elektrofaglig person.

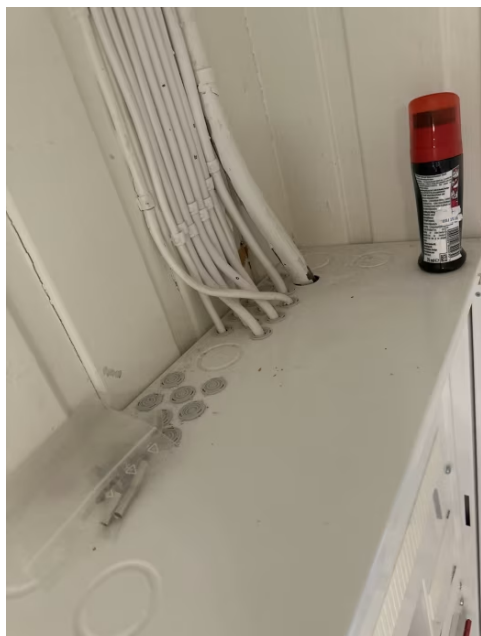
Det er hull/innføringer i inntak eller sikringsskap som ikke har nippelinnføringer eller er tettet med masse beregnet for formålet

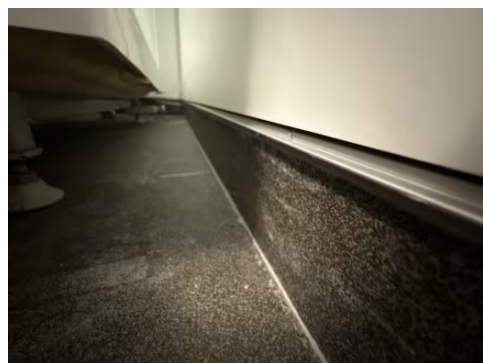
Det registreres manglende silikonefuge ved våtromsplater.
