Einastranda 755, 2843 EINA

Drømmen om småbruk med utsikt mot Einavannet kan bli din! - med strandlinje og fiskerettigheter - tilhørende skog.

Nøkkelinformasjon

Tilstandsrapport

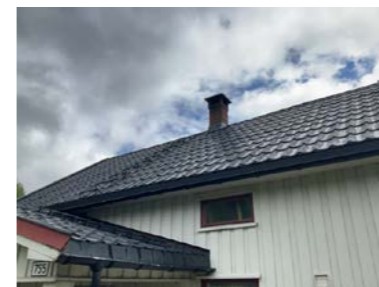
Nedløp og beslag

- Det er avvik: Takvannet ledes ikke vekk fra bygningen. Vindskier bærer preg av elde og slitasje. Det mangler snøfangere på hele eller deler av taket, men det var ikke krav om dette på byggemeldingstidspunktet. Det er lysåpninger ved beslag rundt pipe. Det er ikke krav om utbedring opp til dagens krav for snøfangere, men pga. sikkerhet anbefales dette etablert. Det er imidlertid nødvendig å kontrollere styrken på takkonstruksjonen før snøfangere monteres. Når takvann ikke ledes bort fra bygningen påfører dette konstruksjonene (ringmur, grunnmur, drenering og fuktsikring) unødvendig høy fuktbelastning. Anbefaler at man kobler et 3-4m langt overvannsrør til nedløpet. Røret legges oppå terrenget eller graves ned vekk fra grunnmuren/bygningen.

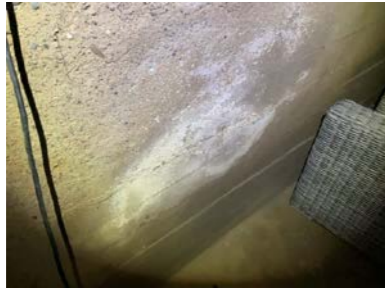
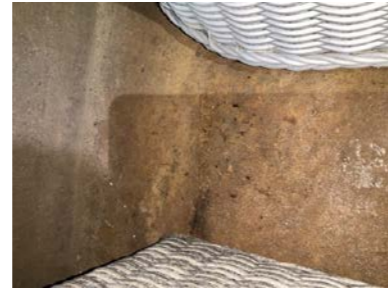
Vann registrert på gulv i kjeller.

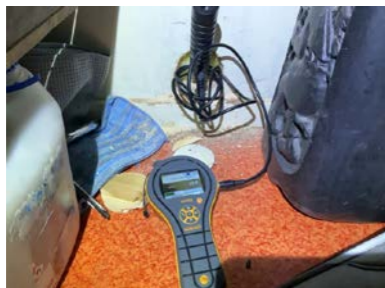
TG 0 Tilliggende konstruksjoner våtrom

Hulltaking for fuktmåling i tilstøtende konstruksjon er foretatt, hull tatt i vegg garderobeskap i entré mot bad. Ved fuktmåling er det ikke registrert måleverdi som indikerer fukt. Målingene som er gjort er å betrakte som stikkprøver og sier bare noe om tilstanden i nærheten til området der målingen er utført.

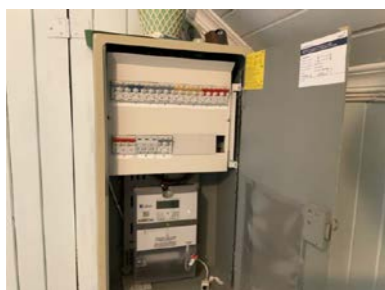
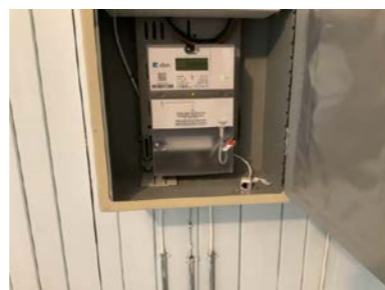
Deler av el-anlegget er ikke jordet.

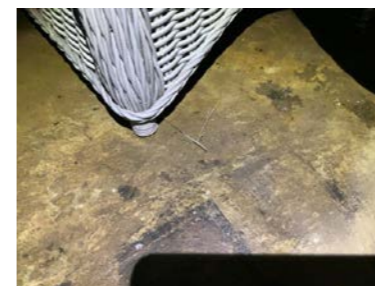
- Det er avvik: Det er påvist fuktvandring og fuktopptrekk via kjellergulv og grunnmur. Anses som normalt i eldre kjellere og vurderes derfor ikke som noe stort problem i forhold til dagens bruk, forutsatt god ventilering. Fuktsikringen har oppnådd forventet brukstid og det er indikasjoner på sviktende drenering, tiltak anbefales

Tiltak for redrenering anbefales. Overvåk tilstanden jevnlig. For å få tilstandsgrad 0 eller 1 må dreneringen skiftes ut, men tidspunktet for når dette er nødvendig er vanskelig å si noe om. Bruken av underetg/kjeller vil og være avgjørende.

Kostnadsestimat: 100 000 - 300 000

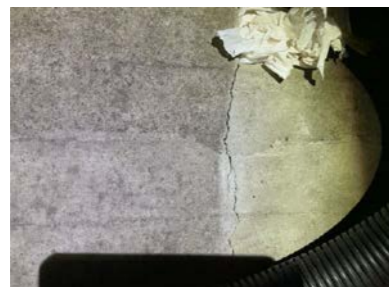
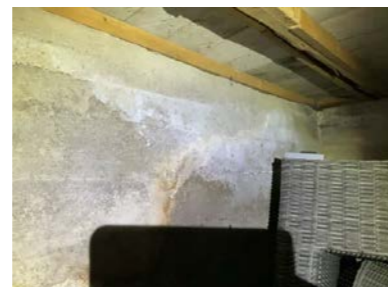
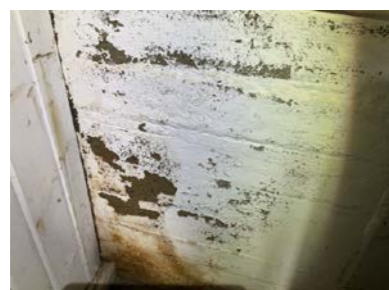
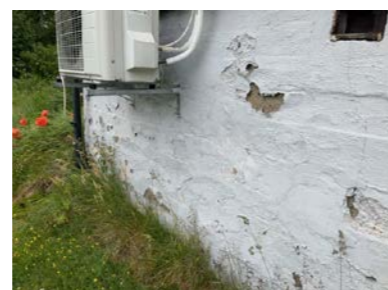
TG 3 Terrenghorhold

- Det er avvik: Stedvis fall på terreng mot bygning, dette er avvik fra dagens krav. Anbefalt fall på terreng er 1:50, 3 m fra fundamentene. (Det vil si jevnt fall på minimum 60 mm, 3 m fra fundamentene). Regnvann og smeltevann må ikke renne inn mot bygningen, vann fra taknedløp må ledes bort. Fuktsikring er normalt ikke dimensjonert for å ta unna takvann.

- Tiltak: Viktig å lede vann bort fra fundamentene. Terrengforholdet fører til at overflatevann kan ledes til boligen. Dette kan føre til fuktskader. Det anbefales å etablere fall vekk fra boligen eller en ledegrøft for overvann.
