# Tilstandsrapport

Boligbygg med flere boenheter

Norddalsveien 32 D, 6516 KRISTIANSUND N

Oppdragsnr.: 22462-1031

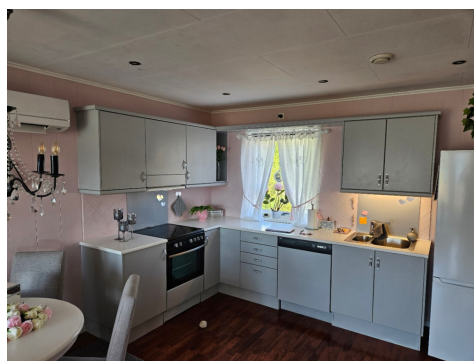
#### ! TG 1 Avtrekk

- Det er ikke behov for utbedringstiltak siden anlegget fungerer i dag, men ut ifra alder kan skader plutselig oppstå på eldre anlegg.
