# Tilstandsrapport

📍 Bjørnekroegen 77, 4737 HORNNES

# gnr. 34, bnr. 4, fnr. 21

Befaringsdato: 02.07.2025

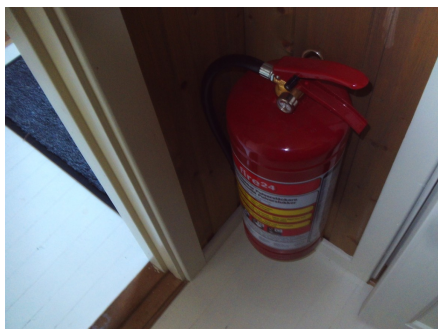
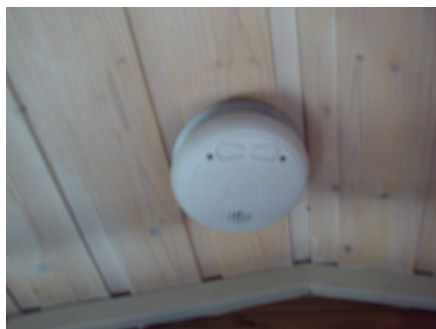
Hytta har røykvarsler og brannslukningsapparat.

1. Er det mangler for brannslukningsutstyr i boligen iht. forskriftskrav på søknadstidspunktet, men minst Byggeforskrift 1985?  
**Nei**
2. Er det skader på brannslukkingsutstyr eller er apparatet eldre enn 10 år?  
**Nei**
3. Er det mangler på røykvarsler i boligen iht. forskriftskrav på søknadstidspunktet, men minst Byggeforskrift 1985?  
**Nei**
4. Er det skader på røykvarslere?  
**Nei**
