# Tilstandsrapport

Enebolig

Karoline Olsens vei 13 , 1850 MYSEN

Befaringsdato: 16.12.2025

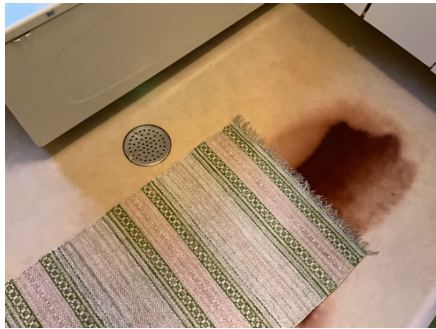
- Badet kan fortsatt brukes med et tett dusjkabinett, men det er ingen garantier for fuktsikkerhet ved lekkasjer. For å lukke avviket må våtrommet renoveres med riktig tettesjikt og utførelse. Uten tiltak er det risiko for lekkasjer og fuktskader som kan påvirke tilstøtende konstruksjoner. Jevnlig rensing av sluket er viktig. Feil i tetting rundt sluket er den største årsaken til lekkasjer fra bad. Det er derfor viktig at ikke vannet blir stående over vannlåsen i sluket.

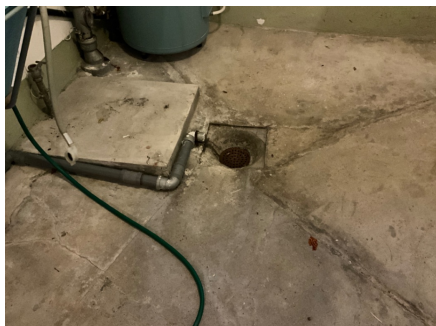
- Vaskerommet bør oppgraderes med godkjent tettesjikt for å tåle normal bruk som våtrom etter dagens krav. Rommet kan i dag fortsatt brukes, men manglende tetthet innebærer økt risiko for lekkasjer og fuktskader i tilstøtende konstruksjoner.

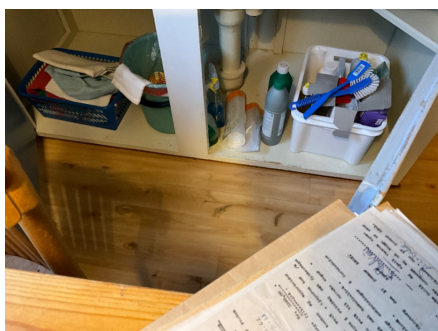
- Kjøkkenet viser tegn til normal slitasje, og det er påvist enkelte skader i overflatene. Skadene er imidlertid ikke mer omfattende enn det man kan forvente, gitt kjøkkenets alder, og innredningen fungerer fortsatt tilfredsstillende.

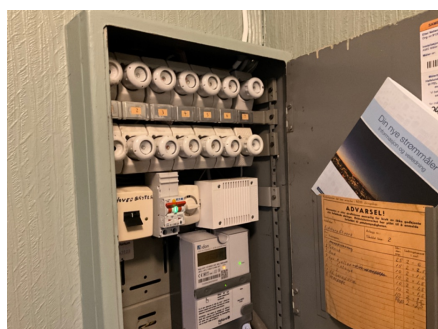
Ja - På bakgrunn av alderen på deler av det elektriske anlegget samt manglende dokumentasjon, anbefales det å gjennomføre en utvidet el-kontroll. Dette vil bidra til å avdekke eventuelle skjulte feil eller mangler, sikre at anlegget er i forskriftsmessig stand, og redusere risikoen for feil som kan påvirke sikkerheten.
