Karoline Olsens vei 13, 1850 MYSEN

**Mysen - Sjarmerende enebolig i  
veletablert og barnevennlig  
område.**

# Tilstandsrapport

Befaringsdato: 16.12.2025

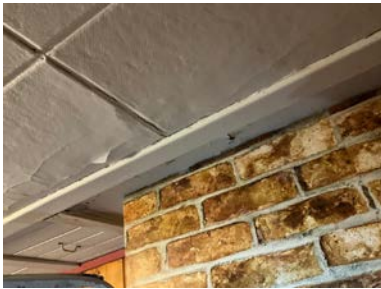
Avvik: • Det er påvist fuktskader på overflater.

• Det er påvist skader på overflater.

- Påvist fuktskader i himlingsoverflater rundt pipe samt rundt lufterør på badet, som følge av utettheter i utvendige beslag. Ellers fremstår overflater med dels slitasjegrad, spesielt parkettgulv.

- Det bør utbedres utettheter i utvendige beslag for å hindre videre fuktskader i himlingsoverflater rundt pipe og lufterør på badet.
- Skadede og slitte overflater, spesielt parkettgulv, bør vurderes utbedret eller utskiftet for å unngå ytterligere forringelse og redusert brukskvalitet.
- Dersom fuktskader ikke utbedres, kan dette føre til utvikling av råte, sopp og ytterligere skade på bygningskonstruksjonen.

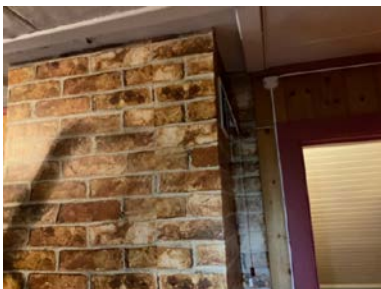
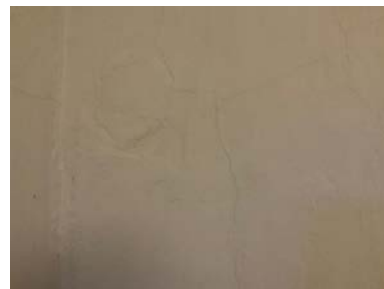
## ⓘ TG 3 Rom Under Terreng

*Punktet må sees i sammenheng med 'Drenering'*

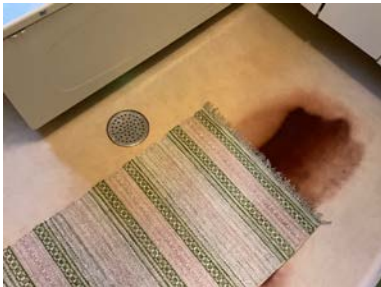
## 1. ETASJE > BAD

- Badet kan fortsatt brukes med et tett dusjkabinett, men det er ingen garantier for fuktsikkerhet ved lekkasjer. For å lukke avviket må våtrommet renoveres med riktig tettesjikt og utførelse. Uten tiltak er det risiko for lekkasjer og fuktskader som kan påvirke tilstøtende konstruksjoner. Jevnlig rensing av sluket er viktig. Feil i tetting rundt sluket er den største årsaken til lekkasjer fra bad. Det er derfor viktig at ikke vannet blir stående over vannlåsen i sluket.

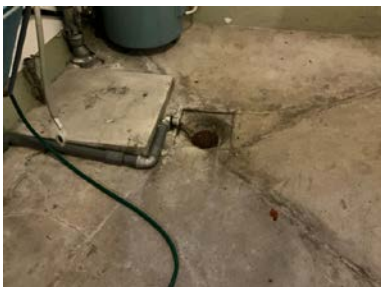
## KJELLER > VASKEROM

- Vaskerommet bør oppgraderes med godkjent tettesjikt for å tåle normal bruk som våtrom etter dagens krav. Rommet kan i dag fortsatt brukes, men manglende tetthet innebærer økt risiko for lekkasjer og fuktskader i tilstøtende konstruksjoner.

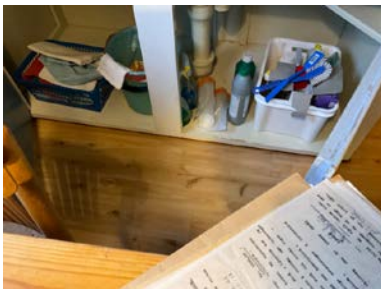
### 1. ETASJE > KJØKKEN

- Kjøkkenet viser tegn til normal slitasje, og det er påvist enkelte skader i overflatene. Skadene er imidlertid ikke mer omfattende enn det man kan forvente, gitt kjøkkenets alder, og innredningen fungerer fortsatt tilfredsstillende.

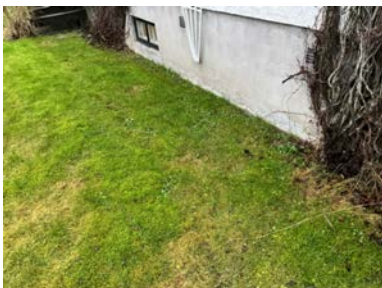
- Terrenget har stedvis ikke fall fra grunnmuren, terrenget faller stedvis inn mot mur, dette kan føre til unødig fuktbelastning mot grunnmuren.

- Påvist setningsskader i utvendig trapp samt i liten mur utvendig som følge av for dårlig grunnarbeid/tele.

- Terrenget bør justeres slik at det etableres tilstrekkelig fall bort fra grunnmuren for å hindre vannansamling og redusere risikoen for fuktbelastning mot konstruksjonen.

- Setningsskader i utvendig trapp og mur bør utbedres for å forhindre videre skader og sikre konstruksjonens stabilitet. Manglende tiltak kan føre til ytterligere fuktskader, forringelse av bygningsdeler og økte utbedringskostnader.
