## **Hommersåk**

# Tilstandsrapport

# gnr. 109, bnr. 418, snr. 13

Befaringsdato: 21.10.2025

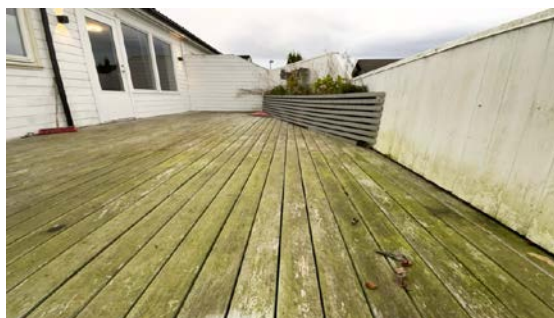
Avvik: · Konstruksjonene har omfattende skjevheter.

Omfattende skjevheter i terrassegulv.

Terrasse må rives og gjenoppbygges da det ikke er tilkomst for utbedring av fundamenter uten å ta bort terrassen.

Kostnadsestimat: 10 000 - 50 000

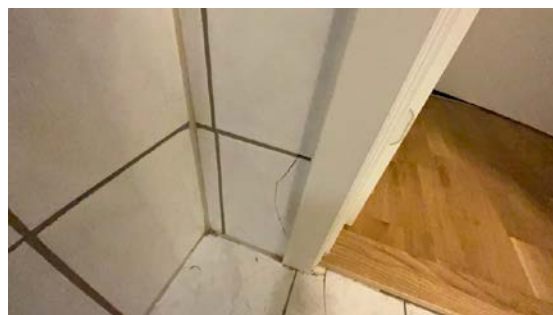
Sprukne fliser på motsatt side av dør.

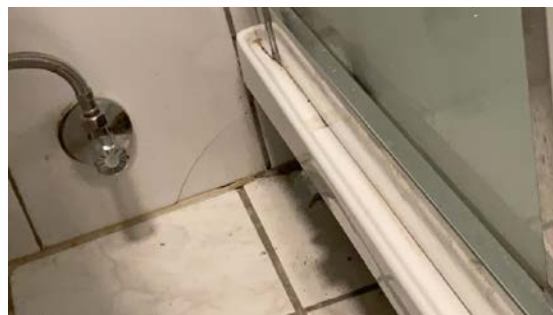
Sprukket flis på vegg ved dusjnisje.

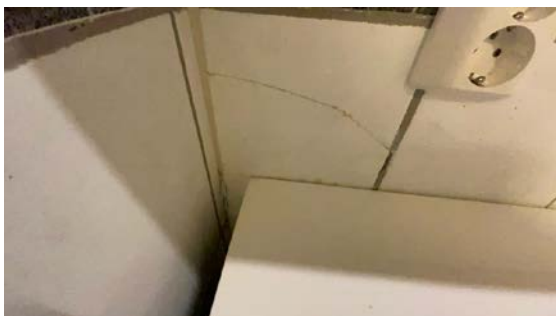
Sprukket flis på vegg.
