# Tilstandsrapport

Enebolig

Herøyavegen 31 , 3936 PORSGRUNN

Befaringsdato: 21.04.2026

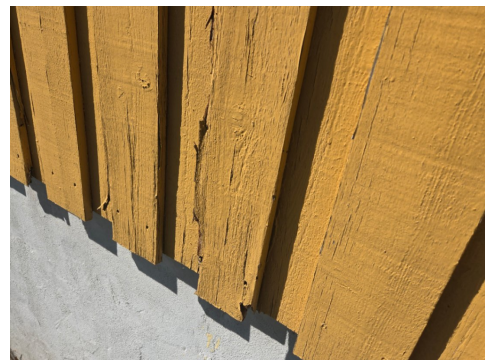
Utvendig fremstår fasadepanel med stedvis synlig råteskader og høy vær slitasje/svertesopp. Spesielt sørvegg med synlig store råteskader.

Synlig råte i fasadepanel

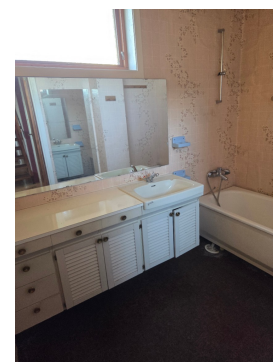
Bad må beregnes renovert.

**Kostnadsestimat: 100 000 - 200 000**

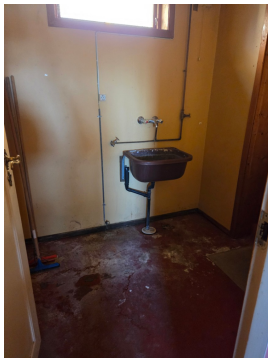
Vaskerom må beregnes renoverert.

**Kostnadsestimat: 100 000 - 200 000**
