# TILSTANDSRAPPORT

Vognstølen 34  
5096 BERGEN  
4601/161/7/86/0/0

20.08.2025

Befaring utført den 30.07.2025 av:

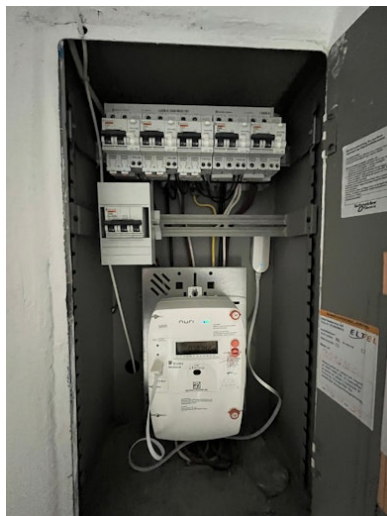
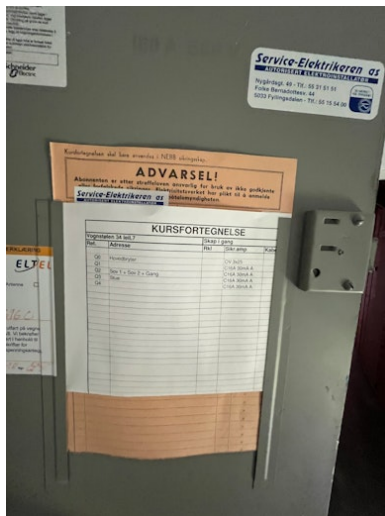
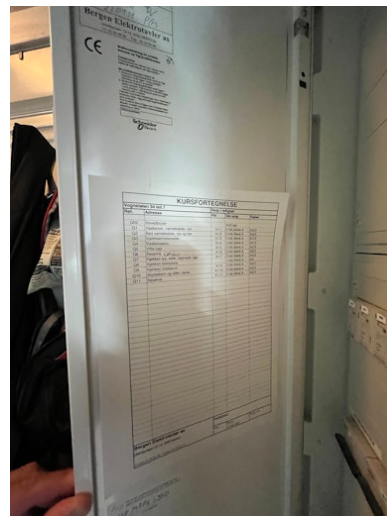
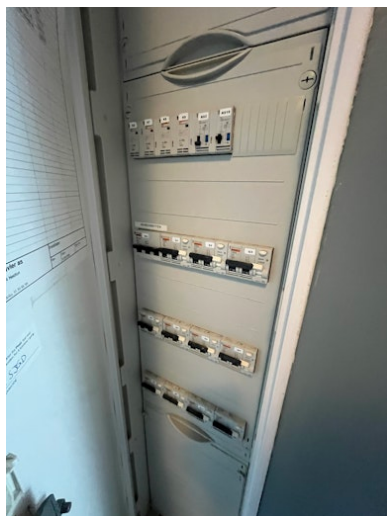
Det er likevel foretatt en enkel vurdering av anlegget basert på selgers informasjon og besiktelse av synlige deler i boligen. Undersøkelsen er basert på spørsmål og punkter fra forskriften Tryggere Bolighandel som ble vedtatt 01.01.2022.
