# Tilstandsrapport

2-ROMS LEILIGHET MED TO BODER

Trondheimsveien 18B , 0560 OSLO

Befaringsdato: 12.12.2025

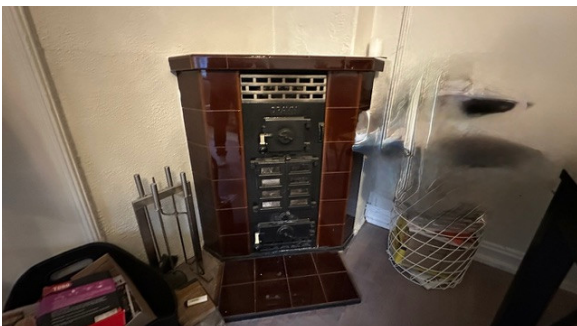
Det er ikke opplyst om feil, mangler eller avvik ved anlegget.

Tilstandsgrad er satt ut fra en visuell vurdering/inspeksjon.

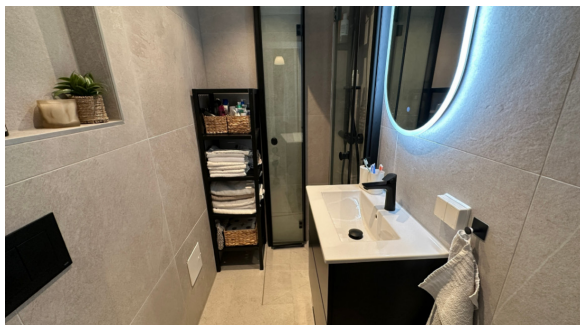
Sammenføyning igjen skjer i motsatt rekkefølge.

Vær nøye med at vannlåstrakten med gummiring kommer riktig på plass.

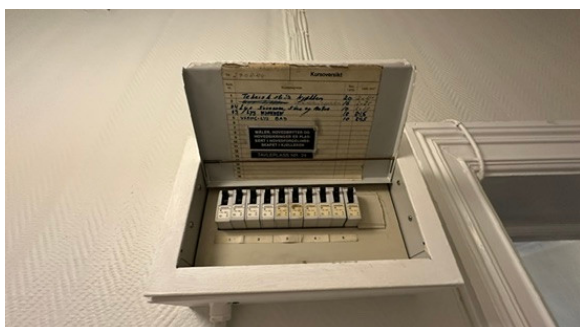
## Generell kommentar

I henhold til gjeldende forskrift og standard må alle avvik, store og små, utbedres for å oppnå TG1 på det elektriske anlegget.
