# Tilstandsrapport

Boligbygg med flere boenheter

Østre Kanalgate 3, 1531 MOSS

Befaringsdato: 04.11.2025

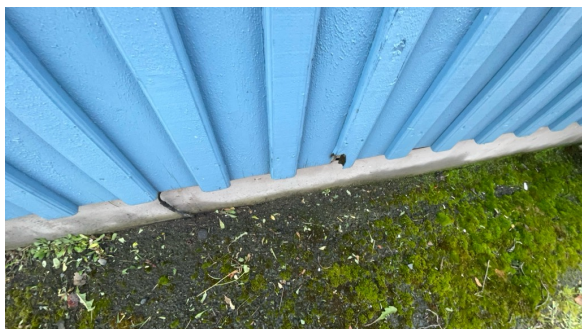
- Det er påvist spredte råteskader i bordkledningen.
- Det er avvik:

Fasader har behov for vedlikehold og deler av fasaden som har råteskader må byttes ut.

- Råteskadet trekledning må skiftes ut.
- Råteskader i bordkledningen kan fortsette å utvikle seg både i tilliggende bordkledning og til bakenforliggende veggkonstruksjon, dersom en ikke foretar tiltak.

Fasader må behandles/vedlikeholdes, manglende vedlikehold gir fare for utvikling av skader.

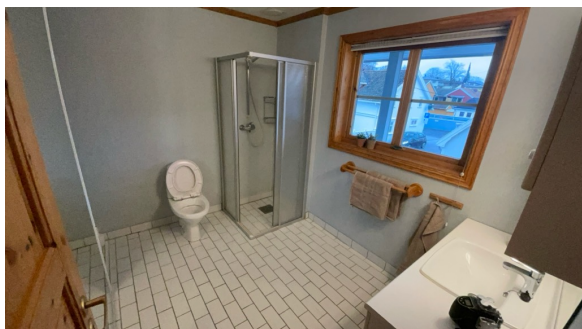
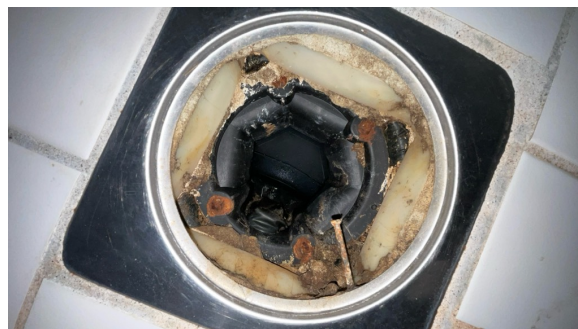
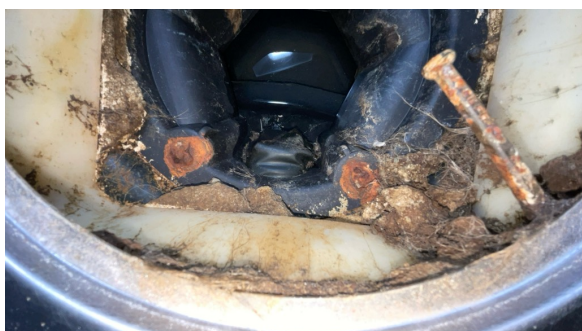
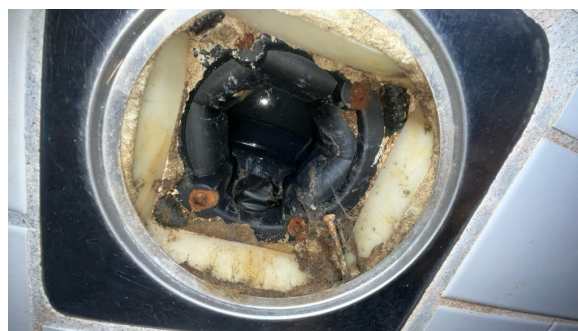
Baderom har sprekker i gulv og symptomer som tilsier at tiltak er nødvendig innen kort tid. Baderommet har en alder på over 34 år og har passert forventet brukstid.

Alder indikerer at normal forventet brukstid er passert, lekkasje med påfølgende skader kan plutselig oppstå. Det må forventes at påkostninger/utskiftninger skal utføres innen kort tid, men det er vanskelig å mene noe om når dette blir påkrevet. Risikoen med å utsette denne type oppgradering er at andre deler av bygningsmassen vil kunne bli påført unødvendige skader som følge av en følgeskade i utett badetrom.

**Kostnadsestimat: 200 000 - 500 000**

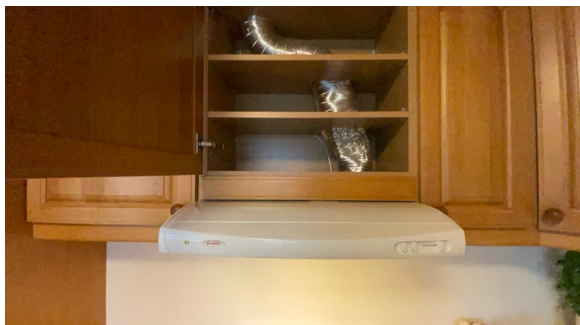
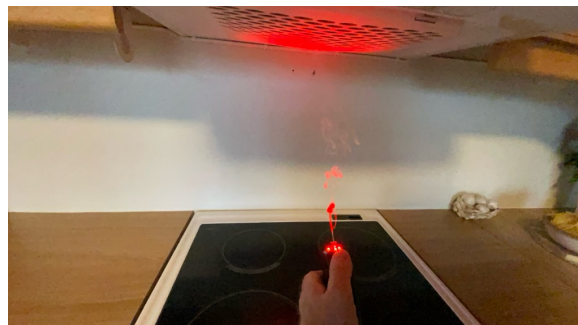
Installasjonen fungerer, men på grunn av alder er det vanskelig å vurdere når tiltak/påkostninger blir nødvendig.

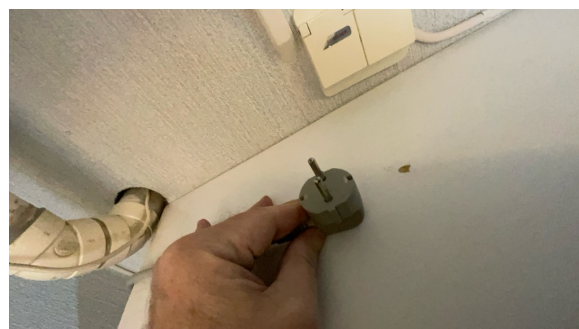
Varmtvannstanken er på ca. 200 liter. (ikke i drift på befaringsdagen)

- Det er ikke behov for utbedringstiltak siden tanken fungerer i dag, men ut ifra alder kan skader plutselig oppstå på eldre tanker.

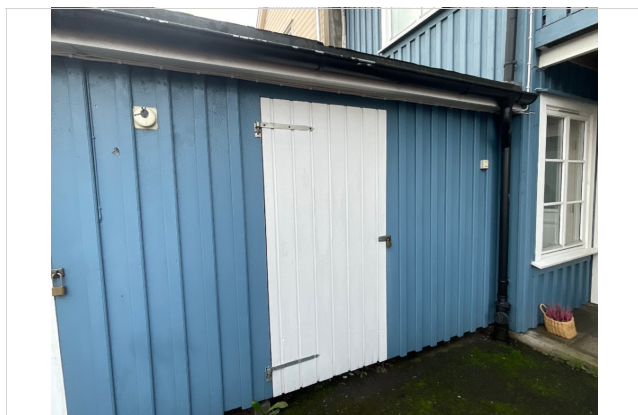
Enkel bod på eiendommen, noe synlig problemer med fukt i tak og vegg.

Innvendig i bod er det synlig at det er problemer med noe fukt og lekkasje,
