# Tilstandsrapport

Boligbygg med flere boenheter

Helsesenterveien 7J , 9300 FINNSNES

Befaringsdato: 21.11.2025

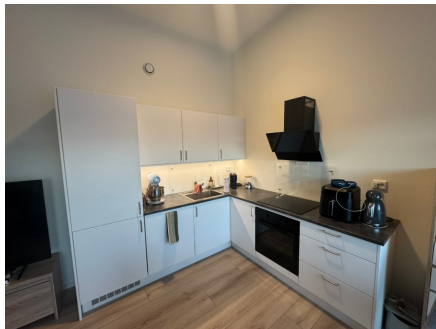
Ved inspeksjon av kjøkkenet er det påvist skade i benkeplaten ved vasken. I tillegg er overgangen mellom benkeplaten og vegg ikke fuget.

Kjøkkenet.

Skaden i benkeplaten bør utbedres, og det bør fuges mellom benkeplate og vegg for å hindre fuktinntrengning. Dersom tiltak ikke gjennomføres, er det økt risiko for fuktskader og videre forringelse av benkeplaten.

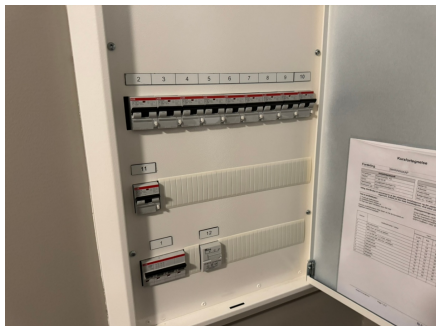
Kostnadsestimatet er knyttet opp mot kostnader for å innhente el-takst. Utbedringskostnader av påpekte avvik i denne rapport og el-takst vil komme i tillegg.

Sikringsskapet.

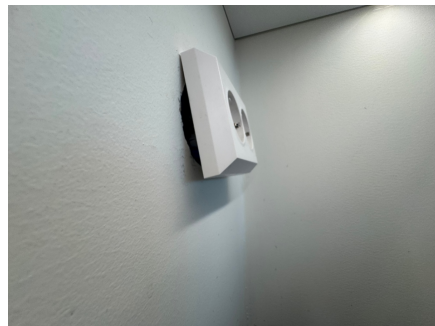
Stikkkontakten.
