# Tilstandsrapport

Boligbygg med flere boenheter

Helsesenterveien 7J , 9300 FINNSNES

Befaringsdato: 21.11.2025

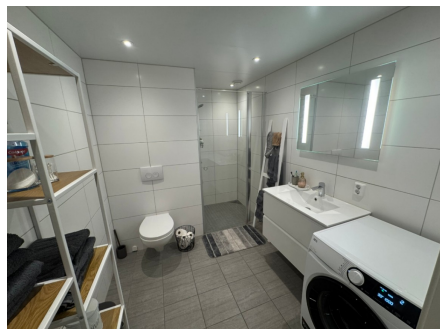
Badet har fliser på veggene, fliser på gulvet å slett tak. Rommet inneholder innredning med servant, vegghengt toalett, dusjhjørne og opplegg for vaskemaskin. Aktuell byggeforskrift er teknisk forskrift 2017. Dokumentasjon: SINTEF Certification TG 20509.

Badet.

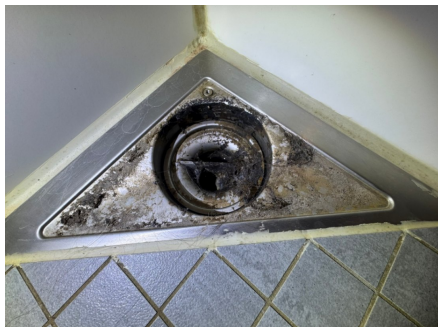
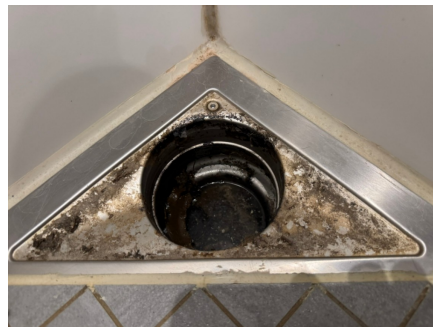
Det er nyere stålsluk og banemembran. det er ikke mulig å inspisere membranen ved sluken på denne typen sluk.

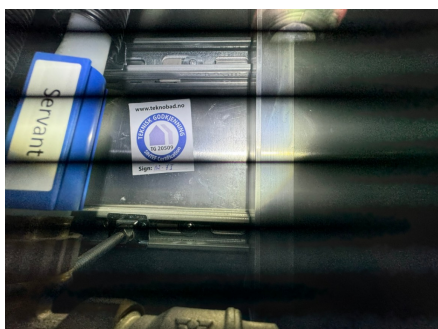
Det er ikke gjennomført hulltaking mot våtrommet på grunn av at dette er en prefabrikkert baderomskabin med egen SINTEF Teknisk Godkjenning. Hulltaking unnlates jmf. Forskrift til avhendingslova, § 2-2.Våtrom.

SINTEF Teknisk Godkjenning.

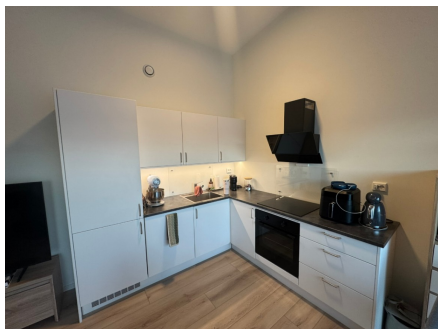
Ved inspeksjon av kjøkkenet er det påvist skade i benkeplaten ved vasken. I tillegg er overgangen mellom benkeplaten og vegg ikke fuget.

Kjøkkenet.

Skaden i benkeplaten bør utbedres, og det bør fuges mellom benkeplate og vegg for å hindre fuktinntrengning. Dersom tiltak ikke gjennomføres, er det økt risiko for fuktskader og videre forringelse av benkeplaten.
