# Tilstandsrapport

Enebolig

Barlivegen 13, 2223 GALTERUD

Befaringsdato: 29.10.2025

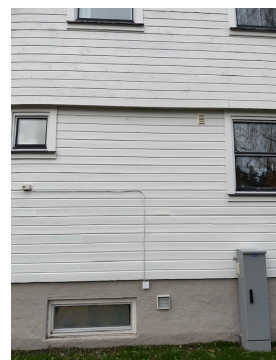
## TG 1 Veggkonstruksjon

Vanlig bindingsverkskonstruksjon isolert med 15 cm mineralull. Liggende utvendig malt panel. Panel i gavl spiss mot øst er ny i 2022. Utvendig vegger er kun sjekket fra bakkenivå, og vurderingen begrenset av dette. Det er ikke sikkerhetsmessig forsvarlig å bevege seg på vegg m/stige. Selv om det ikke er avdekket skader under befaring, betyr ikke dette at det ikke foreligger skade som en besiktigelse av hele vegg kan avdekke. Vær oppmerksom på denne risikoen. En undersøkelse av hele vegg overflaten kan utføres av en fagperson under tilstrekkelig sikkerhetsforhold.

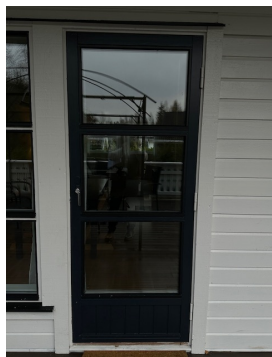
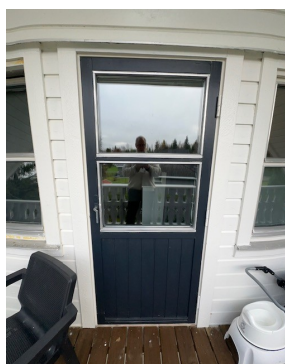
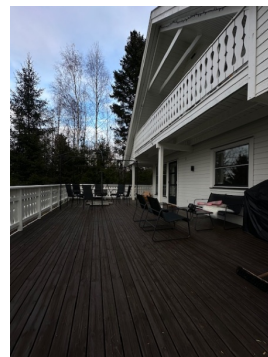
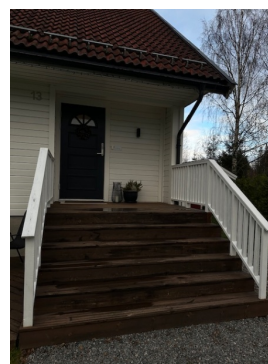
## ! TG 2 Balkonger, terrasser og rom under balkonger

Delvis takoverbygget terrasse v/stue på 42 m<sup>2</sup>, i trekonstruksjoner. Spaltegulv og rekkverk med stående spiler og håndlist. Begynnende råte i noen rekkvekspiler.

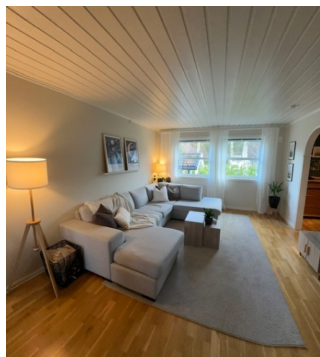
## ! TG 1 Etasjeskille/gulv mot grunn

Etasjeskiller i trekonstruksjoner.

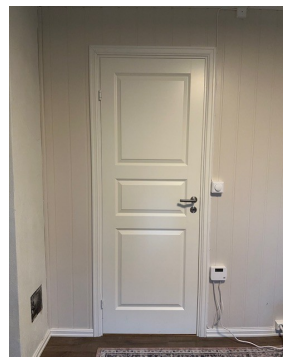
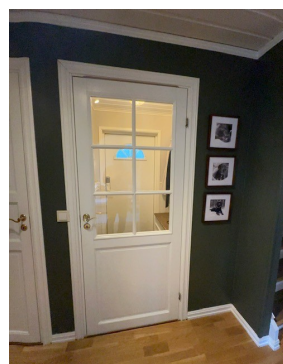
## ! TG 1 Innvendige dører

Formpresset dører. Malte fyllingsdører. Dør m/sproseglass mellom entre og gang.

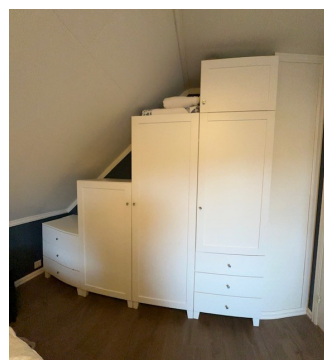
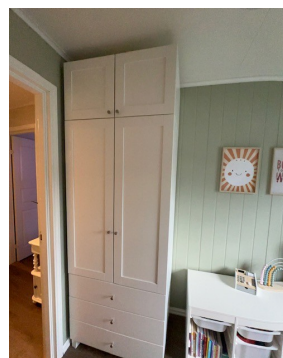
## ! TG 1 Andre innvendige forhold

Garderobeskap i soverom.

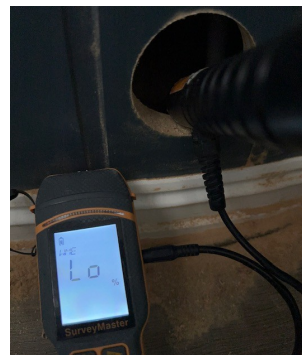
#### ! TG 1 Tilliggende konstruksjoner våtrom

Det er boret hull i vegg. Fuktmåling med pigger inne i vegg - mot bad. Det påvises ikke fukt over normalen.

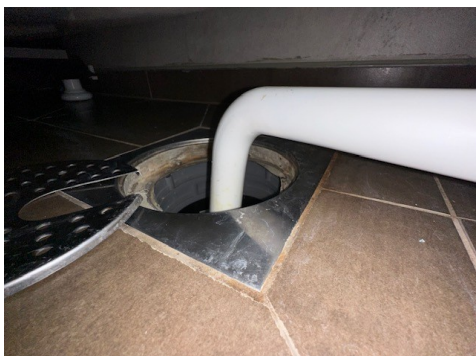
### ! TG 1 Sluk, membran og tettesjikt

Plastsluk med klemring. Smøremembran på gulv og våtromsplater på vegger.

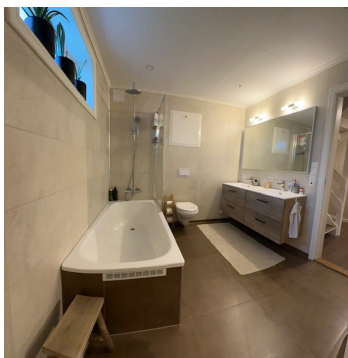
### ! TG 1 Sanitærutstyr og innredning

Benk med to vasker, speil m/overlys, innebygget klosett, innebygget badekar m/dusjgarnityr og svingbar glassvegg. Mekanisk avtrekk.

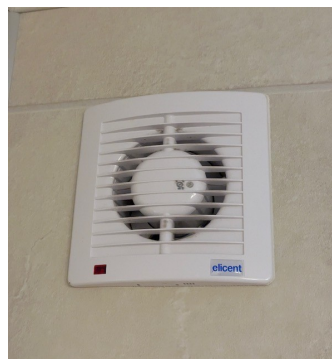
### ! TG 1 Ventilasjon

Veggmontert elektrisk styrt vifte.

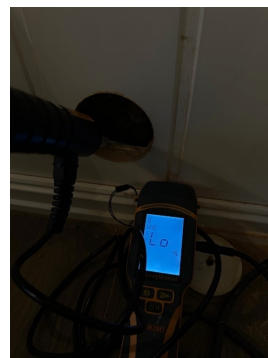
### ! TG 1 Tilliggende konstruksjoner våtrom

Det er boret hull i vegg. Fuktmåling med pigger inne i veggen - mot bad. Det påvises ikke fukt over normalen.

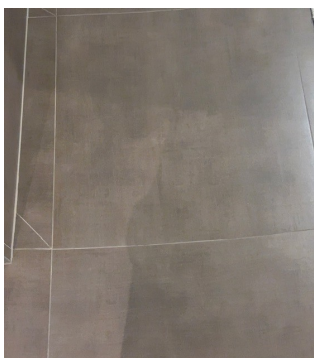
### ! TG 1 Overflater Gulv

Gulvfliser med varme. Høydeforskjell på gulv fra dørterskel til topp slukrist er 25 mm. Generelt skal det kommenteres om fliser, at ved normal liming er det mangelfull fylling av lim under 10-20% av fliser og bom i deler/hele fliser kan forekomme.

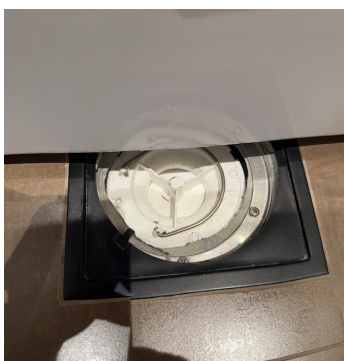
### ! TG 1 Sluk, membran og tettesjikt

Plastsluk med klemring. Smøremembran på gulv og våtromsplater på vegger.

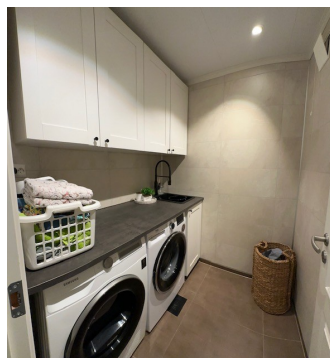
### ! TG 1 Sanitærutstyr og innredning

Benk med heldekkende laminat benkeplate m/nedfelt vask. Overskap. Opplegg for vaskemaskin.

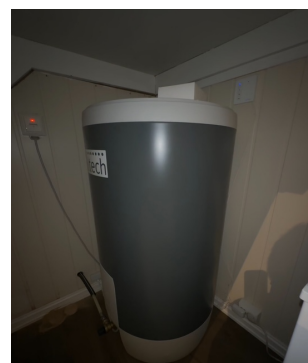
## ! TG 1 Varmtvannstank

200 l varmtvannsbereider fra 2020, plassert under trapp i kjeller.

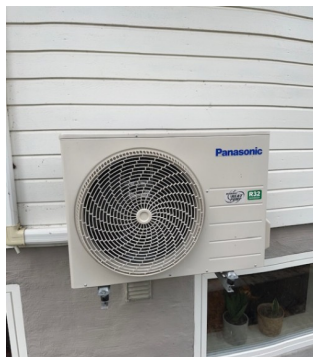
## ! TG 1 Andre installasjoner

Luft til luft varmepumpe fra 2019. Elektriske panelovner, elektrisk varmekabler i gulv på bad og vaskerom.

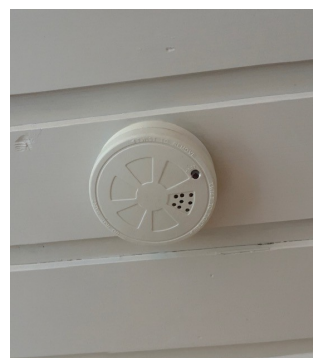
## ! TG 0 Utstyr for varsling og slukking av brann

Brannslukker og røykvarslere i boligen.

1. Er det mangler for brannslukningsutstyr i boligen iht. forskriftskrav på søknadstidspunktet, men minst Byggeforskrift 1985?  
**Nei**
2. Er det skader på brannslukkingsutstyr eller er apparatet eldre enn 10 år?  
**Nei**
3. Er det mangler på røykvarsler i boligen iht. forskriftskrav på søknadstidspunktet, men minst Byggeforskrift 1985?  
**Nei**
4. Er det skader på røykvarslere?  
**Nei**

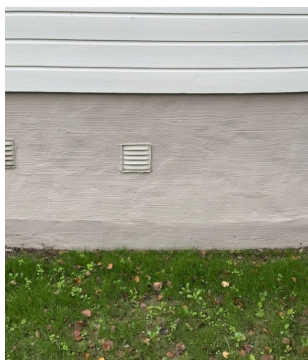
## ! TG 1 Grunnmur og fundamenter

Betongfundament og grunnmur av lettklinkerblokker som utvendig er pusset. Når det ble drenert på nytt ble grunnmur utvendig etterisolert.

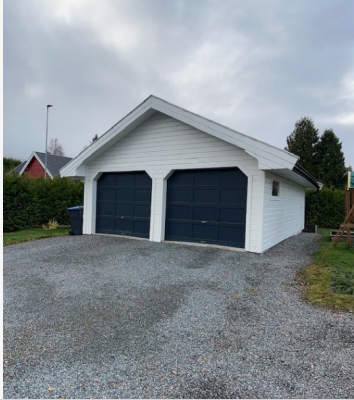
## Garasje

Dobbel garasje m/bod i bakkant, fundamentert på betongplate med ensteins grunnmur. Uisolert bindingsverkskonstruksjon i tre. Liggende malt utvendig panel. Skillevegg mellom garasje og bod. Saltak i trekonstruksjoner, teknet med betongtakstein. Forkantblekk, takrenner og nedløp i metall.

Betongplate er slitt og har noe sprekker/riss. Det kan se ut til at det har vært setning i bygget på langside mot syd.
