Barlivegen 13, 2223 GALTERUD

**Velholdt og mye oppgradert  
enebolig på koselig boligfelt \*  
Dobbel garasje \* 2 bad**

# Tilstandsrapport

## ENEBOLIG

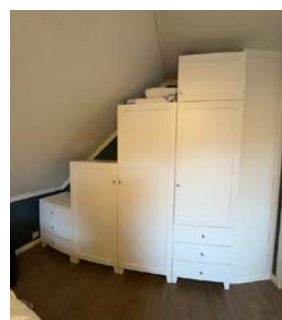
## ! TG 1 Andre innvendige forhold

Garderobeskap i soverom.

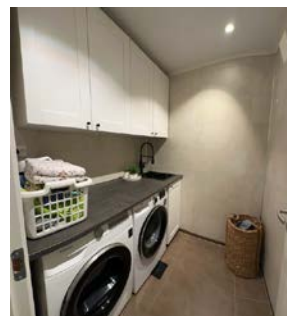
## KJELLER > VASKEROM

### ! TG 2 Ventilasjon

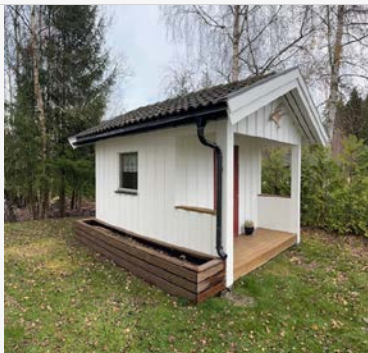
### Dokkestue

Isolert dokkestue, fundamentert på lecastein, direkte på terreng. Bjelkelag, bindingsverk og tak i isolerte trekonstruksjoner. Stående utvendig panel. Saltak i trekonstruksjoner, tekket med betongtakstein. Forkantblekk, takrenner og nedløp i lakkert metall.

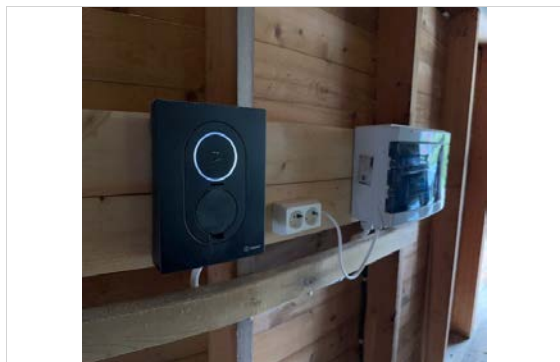
Dobbel garasje m/bod i bakkant, fundamentert på betongplate med ensteins grunnmur. Uisolert bindingsverkskonstruksjon i tre. Liggende malt utvendig panel. Skillevegg mellom garasje og bod. Saltak i trekonstruksjoner, teknet med betongtakstein. Forkantblekk, takrenner og nedløp i metall.

Betongplate er slitt og har noe sprekker/riss. Det kan se ut til at det har vært setning i bygget på langside mot syd.
