# Tilstandsrapport

Enebolig

Sandvannsveien 34, 3760 NESLANDSVATN

Befaringsdato: 05.06.2025

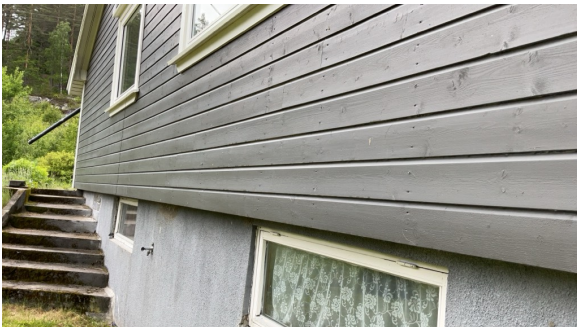
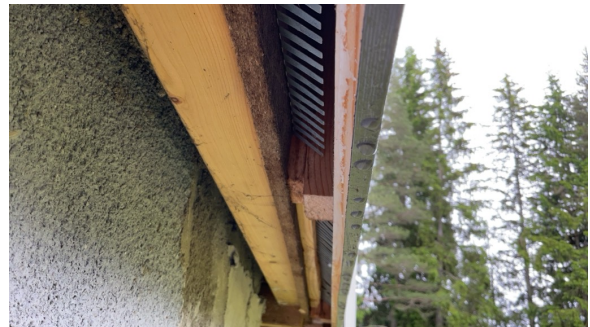
## TG 1 Veggkonstruksjon

Yttervegger av bindingsverk med trekledning. Eier opplyser at veggene er etterisolert, før det ble lagt ny kledning.

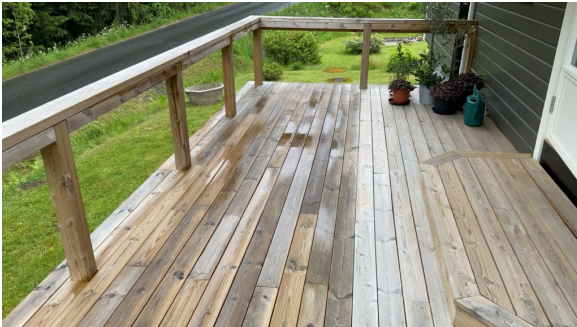
- Rekkverk må monteres for å lukke avviket.
- Tidspunkt for utskiftning av tettesjikt/membran nærmer seg ut ifra alder på dagens tekking.

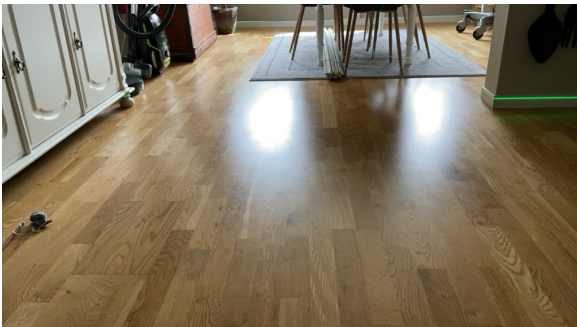
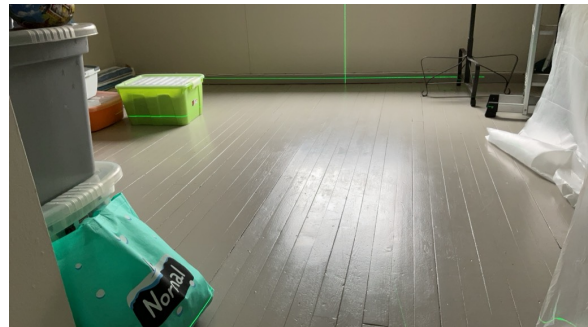
- Målt høydeforskjell på over 20 mm innenfor en lengde på 2 meter. Tilstandsgrad 3 gis med bakgrunn i standardens krav til godkjente måleavvik.

- For å få tilstandsgrad 0 eller 1 må høydeforskjeller rettes opp. Det vil imidlertid sjelden være økonomisk rasjonelt som et enkeltstående tiltak i en bolig som dette. Dersom boligen en gang skal renoveres, kan man vurdere slike tiltak.

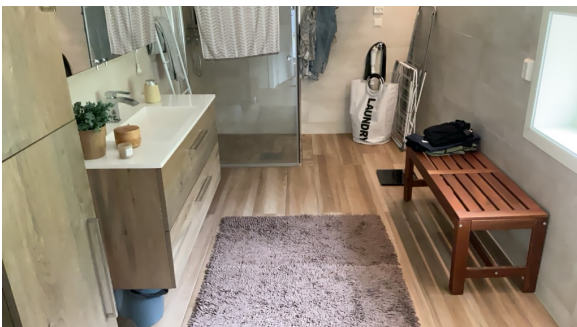
#### Generell

Aktuell byggeforskrift er teknisk forskrift 2017. Badet er delvis utført som egeninnsats. Derfor er det ingen garanti på arbeidene.

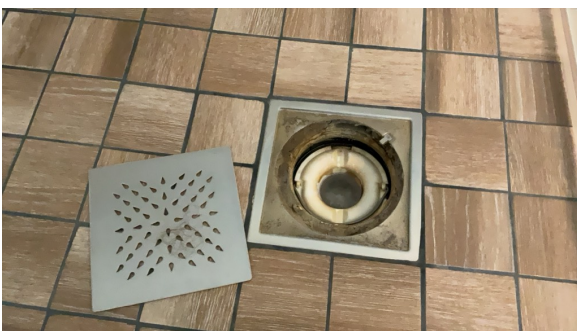
### TG 1 Sluk, membran og tettesjikt

Det er plastsluk og smøremembran. En inspeksjon av sluket vil i de fleste tilfeller ikke avdekke om det er benyttet membran, slukmansjett eller gi noe pekepinn om membranens beskaffenhet.

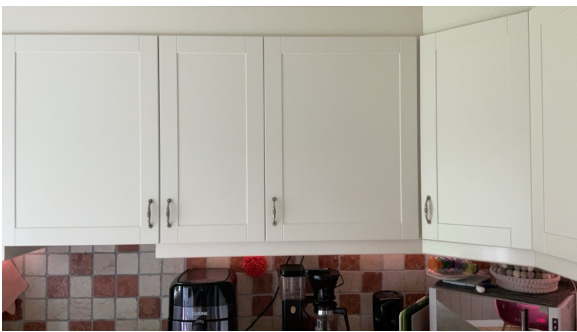
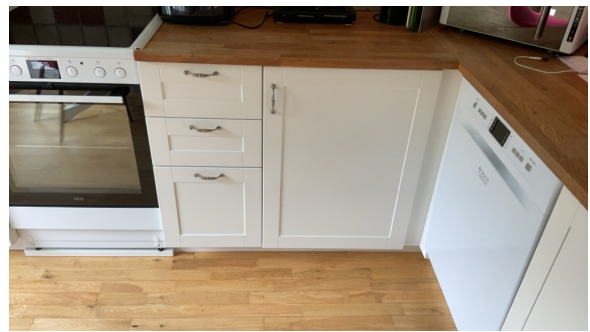
## TG 1 Overflater og innredning

Innredning med profilerte fronter og heltre benkeplate.

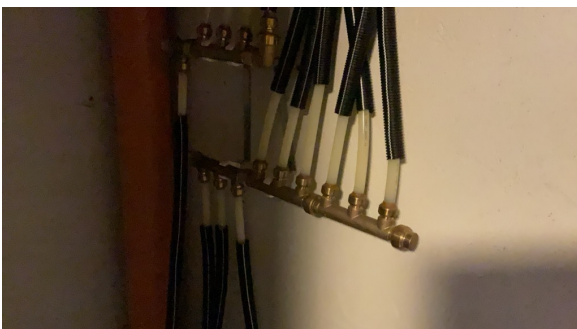
## TG 1 Vannledninger

Det er vannrør av plast (pex). Mindre deler er med kobberør.

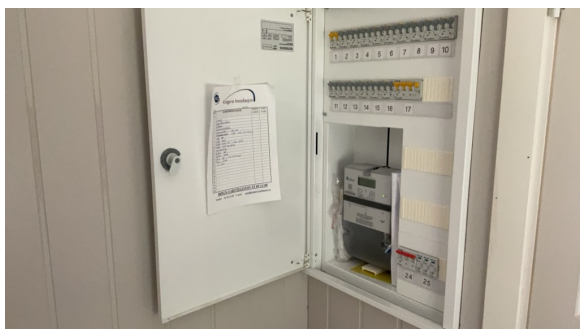
Undertegnede har ikke kompetanse til å tilstandsvurdere elektriske anlegg, utover synlige og helt opplagte feil. El-anlegg bør kontrolleres av en autorisert el-installatør. Kostnadsestimatet gjelder el-sjekk. Eventuelle reparasjoner eller oppgraderinger vil komme i tillegg.
