# Tilstandsrapport

Fritidsbolig

Ørnholveien 9 , 2440 ENGERDAL

Befaringsdato: 23.02.2026

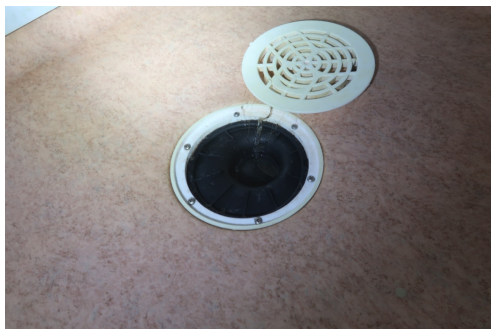
Oppgradering av våtrommet må påregnes i nær fremtid, og det anbefales at oppgradering gjøres i samsvar med anbefalinger fra fagperson.
