Ørnholveien 9, 2440 ENGERDAL

**Fin, lun og vesentlig oppgradert  
hytte med 3 soverom, solrik  
terrasse og nydelig utsikt! Fin  
beliggenhet høyt på fjellet**

Befaringsdato: 23.02.2026

Rapportdato: 01.03.2026

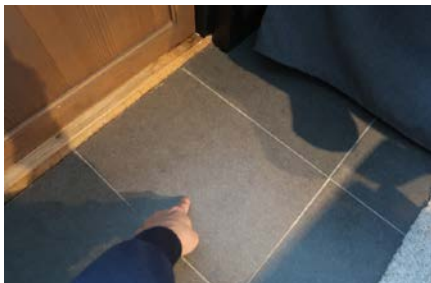
Bilde viser flis med bom/ hulrom under seg

Det anbefales at overflater kontrolleres av fagperson. Dette for å avklare vedlikeholdsbehov på overflater.

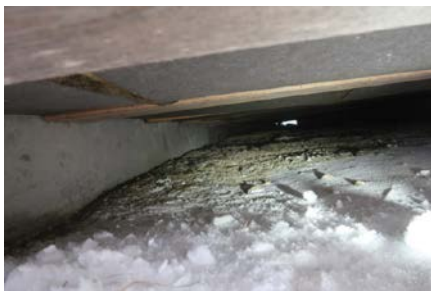
Bilde viser lav høyde i krypkjeller

Krypkjeller anbefales ytterligere kontrollert av fagperson da store deler av krypkjelleren ikke kunne kontrolleres på befaringsdagen, grunnet manglende adkomst. Dette for å avklare tilstand og behov for mulig utbedring.

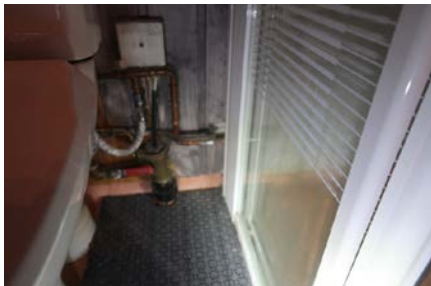
Bilde viser manglende merking av stoppekran

Anlegget anbefales nærmere undersøkt av fagkyndig rørlegger. Dette for å avklare behov for eventuell utbedring, og anbefalte løsninger.

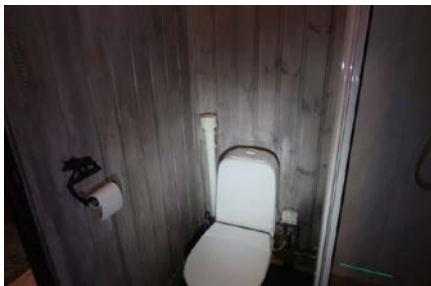
Bilde viser plassering av vakuumventil for lufting av avløp

Anlegget anbefales nærmere undersøkt av fagkyndig rørlegger. Dette for å avklare behov for eventuell utbedring, og anbefalte løsninger.

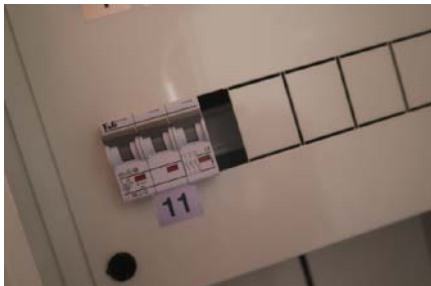
Bilde viser manglende deksel ved sikring
