Tilstandsrapport

Rekkehus

Spovevegen 14, 4353 KLEPP STASJON

Oppdragsnr.: 11795-1056

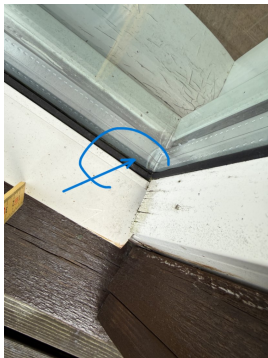
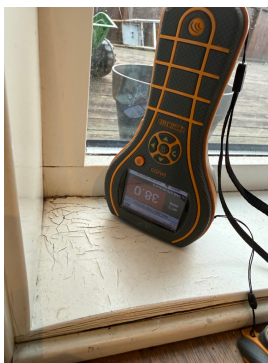
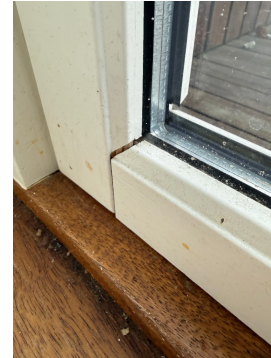
- Det er påvist avvik rundt innsettsdetaljer.
- Karmene i vinduer er slitte og det er sprekker i treverket.
- Det er påvist andre avvik:

Fukt verdi på 38 % i bunn av karm.

Manglende oppgradering av berørt vindu kan føre til at lekkasje forverrer seg og medfører risiko at fukt spredes videre innover, som kan føre til fukt, sopp og råteskader. Dagens tilstand medfører en større risiko for fuktskader i tilstøtende konstruksjoner.

- Andre tiltak:
- Dersom avvik ikke utbedres er det fare for videre skadeutvikling.

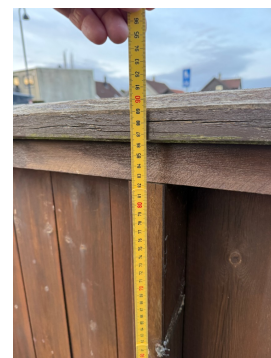
Port henger er strie å betjene og må justeres/rettes opp

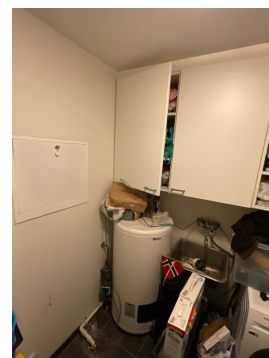
UNDERETASJE > VASKEROM

Vaskerom fra byggeåret.
Flis på gulv med sokkel og malte vegger.

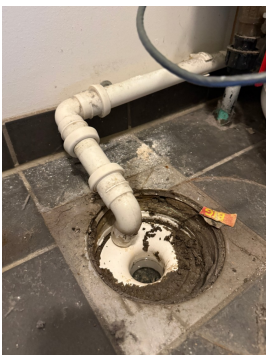
UNDERETASJE > VASKEROM

Manglende oppgradering av våtrommet kan medfører risiko for at konstruksjonene ikke vil tåle vanlig bruk av vann eller lekkasjer over tid. Økt risiko for utettheter i membran kan også føre til fuktskader i tilstøtende konstruksjoner.

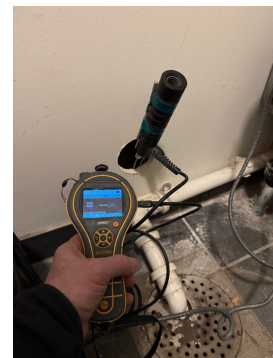
UNDERETASJE > BAD

Undersøkelsen viser ingen tegn til fukt i konstruksjonen.

Måleresultatet viser 3 streker, dvs. ikke målbar fukt. 8 vekt% er laveste verdi instrumentet kan måle.

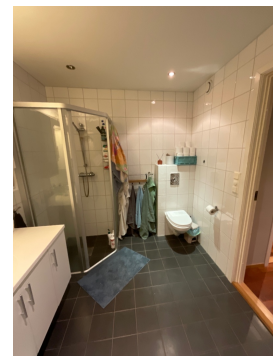
UNDERETASJE > BAD

FDV fremvist, det er ikke fremlagt noe relevant dokumentasjon på oppbygging (UK) av bad.

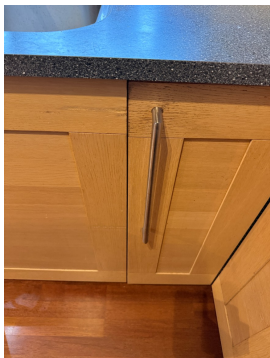
1. ETASJE > STUE/KJØKKEN

Påregnelig med noe justering av enkelte fronter.

- Det må foretas lokal utbedring.

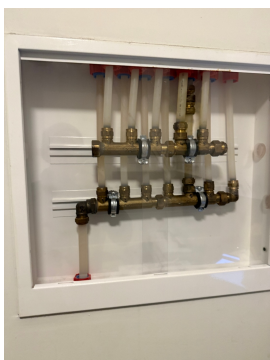
Vannledninger er av rør i rør system. Fordelerskap er lokalisert på vaskerom med overløp for drenering av eventuelt lekkasjevann som ledes til gulvet med tettesjikt og sluk. F
